**FRANCO TOSI MECCANICA SpA in A.S.
SETTORE TENNIS
Via Cairoli n.14 - 20025 LEGNANO**

**INDAGINE AMBIENTALE PER LA MAPPATURA
DEI MATERIALI CONTENENTI AMIANTO E FAV**

Luglio 2016

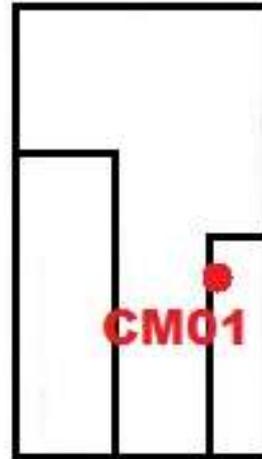
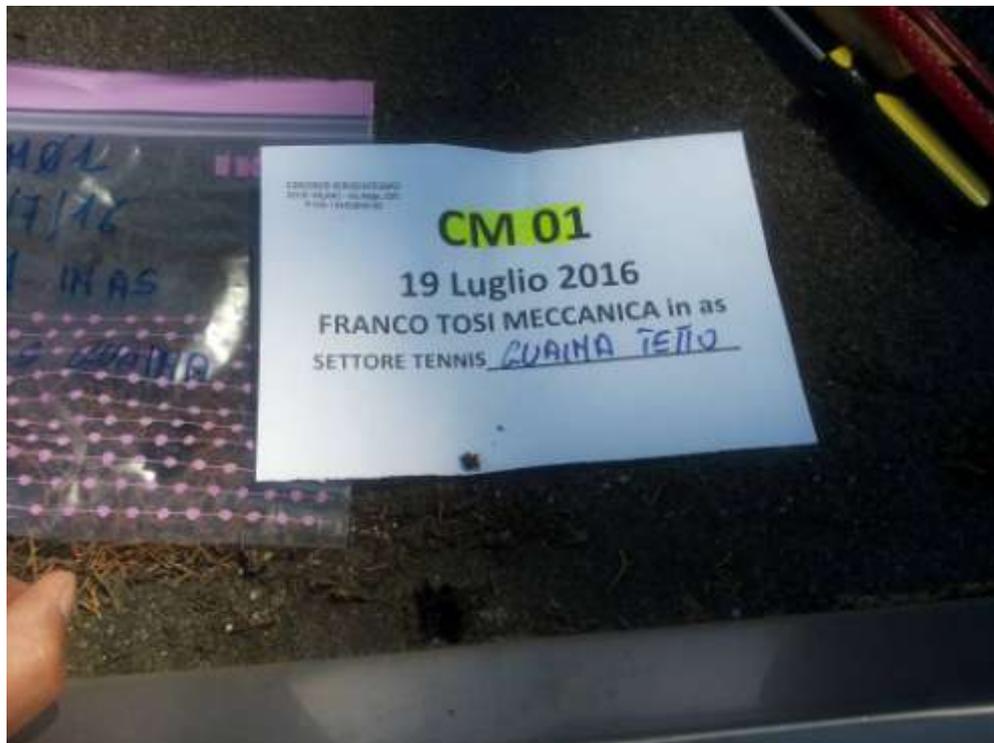
CAMPIONE CM 01

| SIGLA CAMPIONE | DATA DI PRELIEVO | POSIZIONE PRELIEVO | TIPO DI ANALISI | RISULTATO |
|---|---|---|---|---|
| CM 01 | 19/07/2016 | SETTORE TENNIS GUAINA TETTO | ESEM/EDS | PRESENTE CRISOTILO |

| N° | Parametro | Condizioni | Punteggio per singola voce | PUNTEGGIO ASSEGNATO |
|--|--|--|---|---|
| 1 | DANNO FISICO Indica il grado di danneggiamento del materiale | ELEVATO - A questa condizione viene attribuito il punteggio più elevato per l'alto potenziale di rilascio di fibre da parte di un materiale danneggiato | 5 | 4 |
| TOTALE PUNTEGGIO FATTORI DI DANNO | | | | 7 |

| TOTALE PUNTEGGIO FATTORI DI ESPOSIZIONE | | | | 7 |

L'applicazione del metodo dell'Indice Versar al caso specifico ha mostrato un risultato, in relazione alle priorità di intervento, nella seguente Zona:

- **Zona 5** = Monitoraggio e controllo periodico. Controllo periodico delle aree al fine di assicurare che non si verifichino danni ulteriori.

Materiali integri suscettibili di danneggiamento:

➤ **GUAINA TETTO**

In situazioni di questo tipo, in primo luogo, devono essere adottati provvedimenti idonei a scongiurare il pericolo di danneggiamento e quindi attuare un programma di controllo e manutenzione secondo le indicazioni riportate nel capitolo 4 del DM del 6.9.94. Se non è possibile ridurre significativamente i rischi di danneggiamento dovrà essere preso in considerazione un intervento di bonifica da attuare a medio termine.

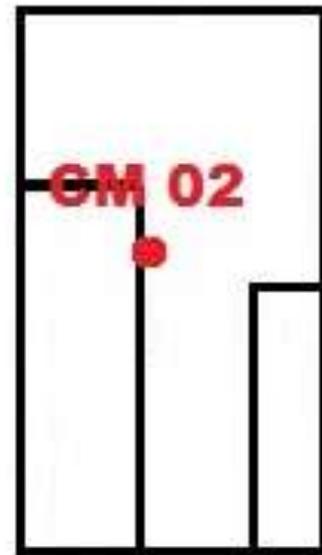
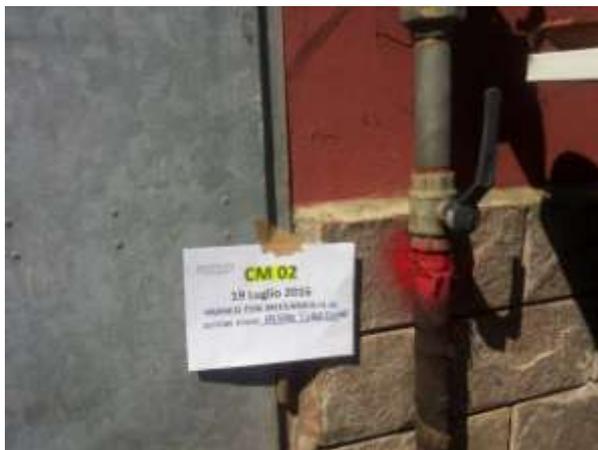
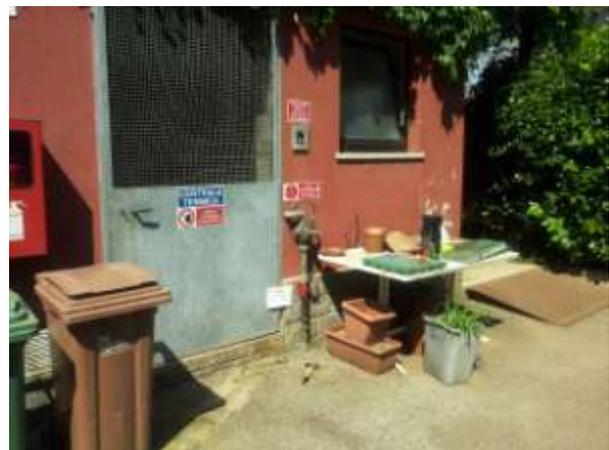
CAMPIONE CM 02

| SIGLA CAMPIONE | DATA DI PRELIEVO | POSIZIONE PRELIEVO | TIPO DI ANALISI | RISULTATO |
|---|---|---|---|---|
| CM 02 | 19/07/2016 | SETTORE TENNIS FASCIA TUBAZIONE | ESEM/EDS | AMIANTO NON RILEVATO |

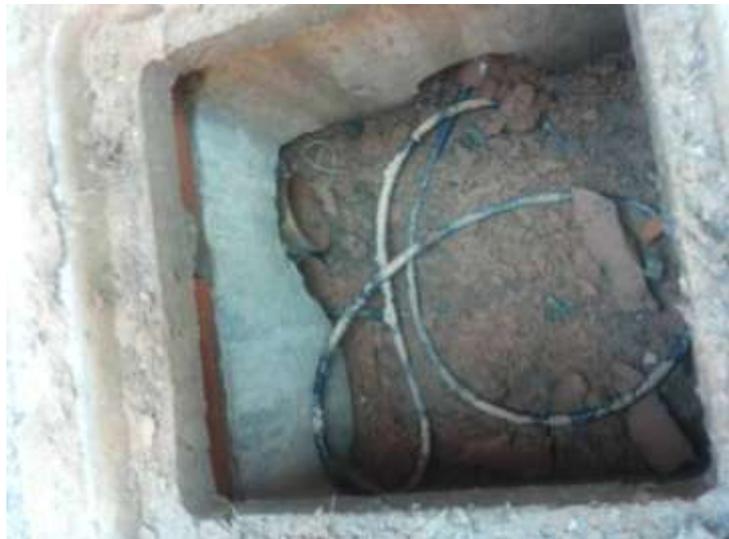
SETTORE TENNIS

POZZETTO CON TUBAZIONI
NON SOSPETTE
