**FRANCO TOSI MECCANICA SpA in A.S.**  
**SETTORE OVEST**  
**Via XX Settembre n.41 - 20025 LEGNANO**

**INDAGINE AMBIENTALE PER LA MAPPATURA  
DEI MATERIALI CONTENENTI AMIANTO E FAV**

**Luglio 2016**

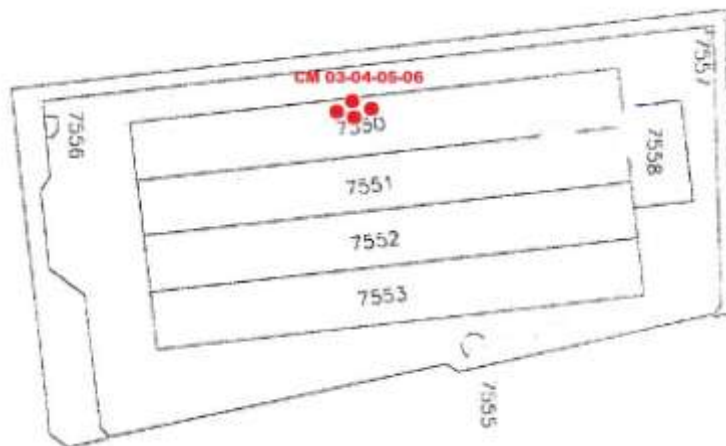
## CAMPIONE CM 03

| SIGLA<br>CAMPIONE | DATA DI<br>PRELIEVO | POSIZIONE PRELIEVO | TIPO DI<br>ANALISI | RISULTATO |
|---|---|---|---|---|
| CM 03 | 19/07/2016 | SETTORE OVEST Forno<br>H156 pannello<br>ispezione | ESEM/EDS | <b>AMIANTO NON<br/>RILEVATO</b> |

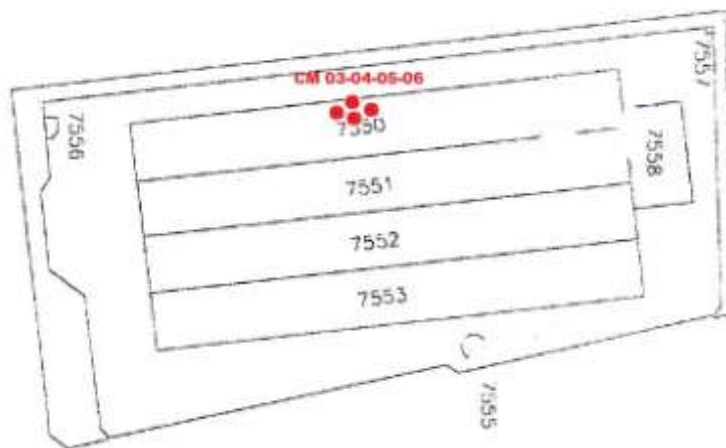
## CAMPIONE CM 04

| SIGLA<br>CAMPIONE | DATA DI<br>PRELIEVO | POSIZIONE PRELIEVO | TIPO DI<br>ANALISI | RISULTATO |
|---|---|---|---|---|
| CM 04 | 19/07/2016 | SETTORE OVEST Forno<br>H156 Refrattari | ESEM/EDS | <b>AMIANTO NON<br/>RILEVATO</b> |

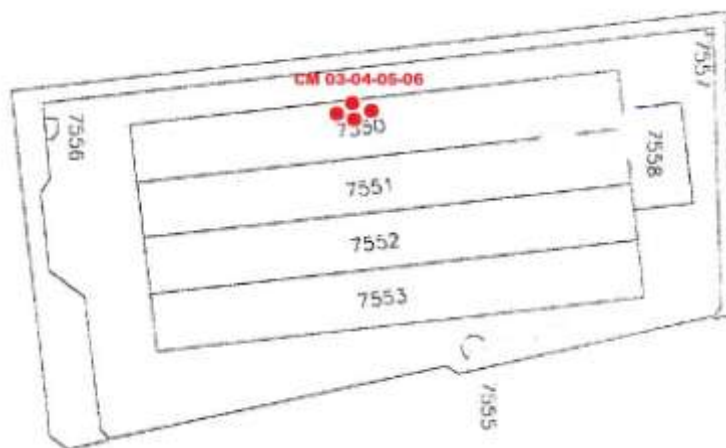
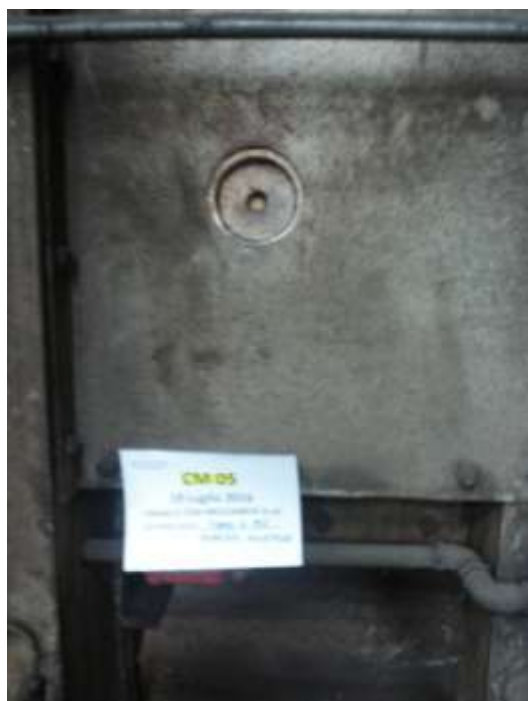
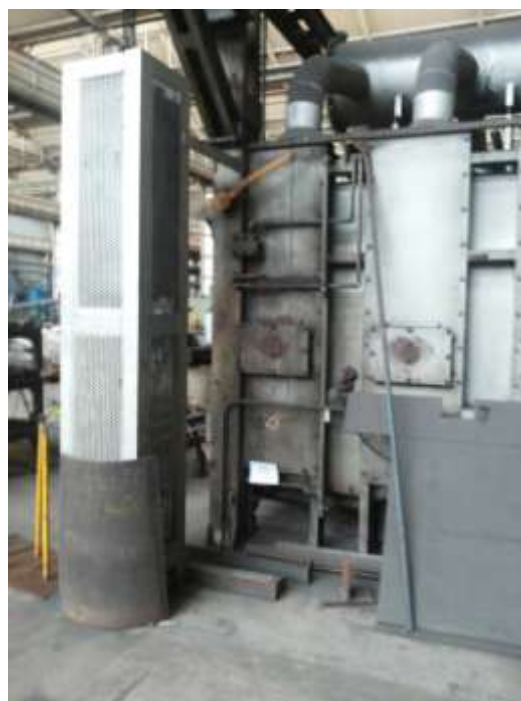
## CAMPIONE CM 05

| SIGLA CAMPIONE | DATA DI PRELIEVO | POSIZIONE PRELIEVO | TIPO DI ANALISI | RISULTATO |
|---|---|---|---|---|
| CM 05 | 19/07/2016 | SETTORE OVEST Forno H156 Coibentazione mantello | ESEM/EDS | <b>AMIANTO NON RILEVATO</b> |

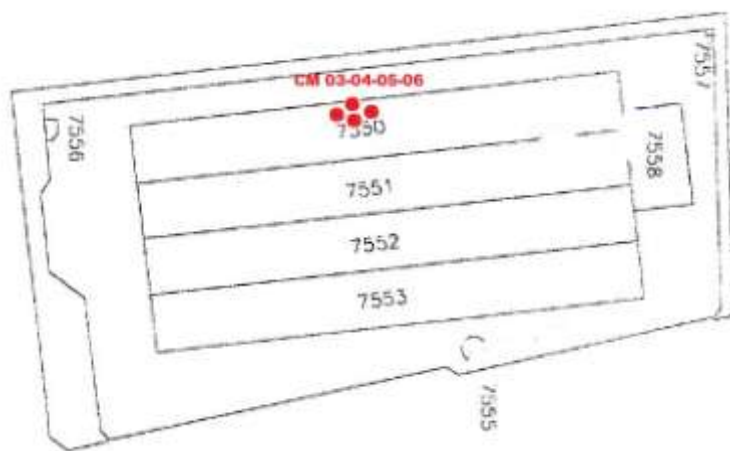
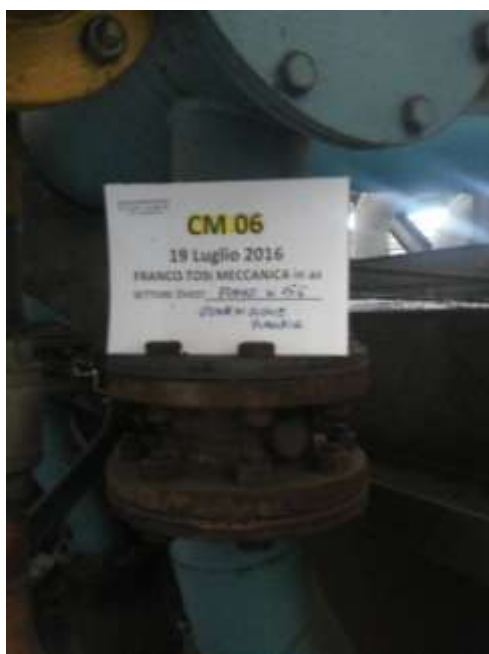
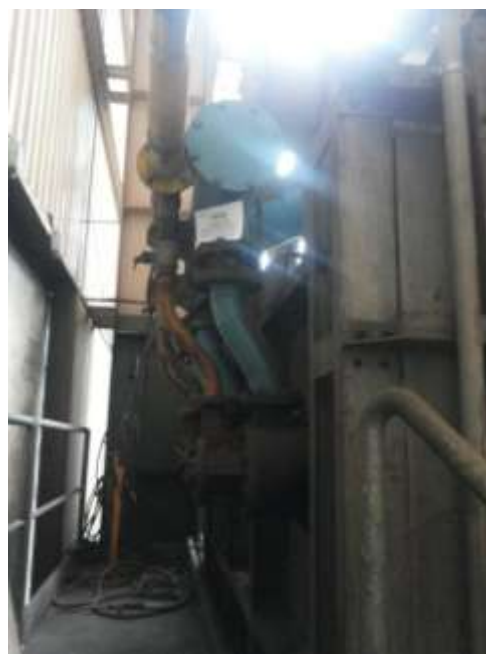
## CAMPIONE CM 06

| SIGLA CAMPIONE | DATA DI PRELIEVO | POSIZIONE PRELIEVO | TIPO DI ANALISI | RISULTATO |
|---|---|---|---|---|
| CM 05 | 19/07/2016 | SETTORE OVEST Forno<br>H156 Guarnizione<br>Flangia | ESEM/EDS | <b>AMIANTO<br/>PRESENTE<br/>CRISOTILO</b> |

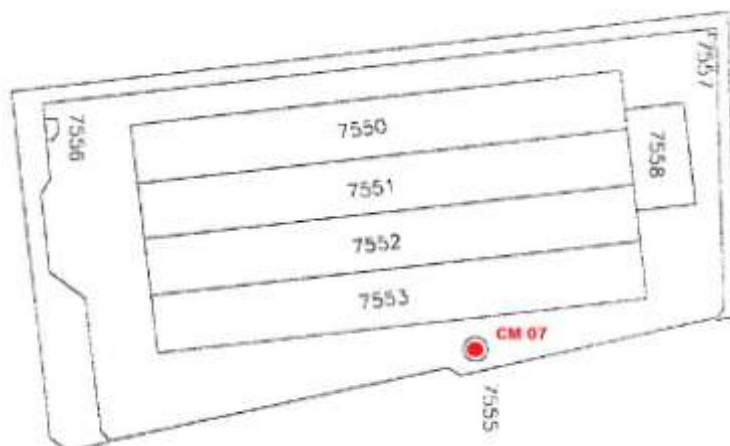
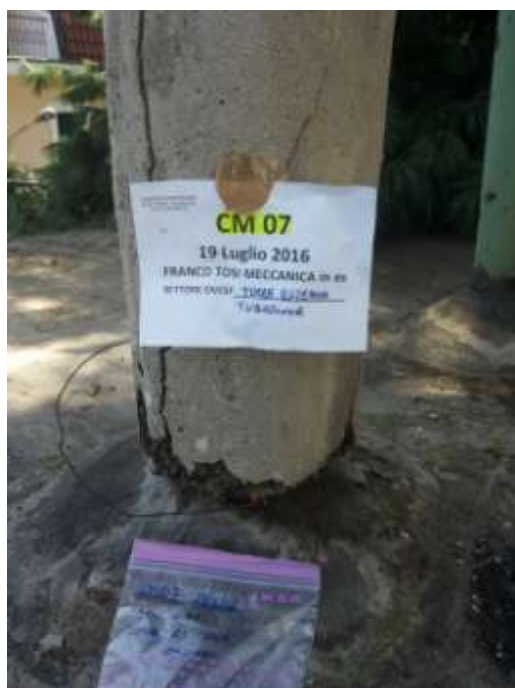
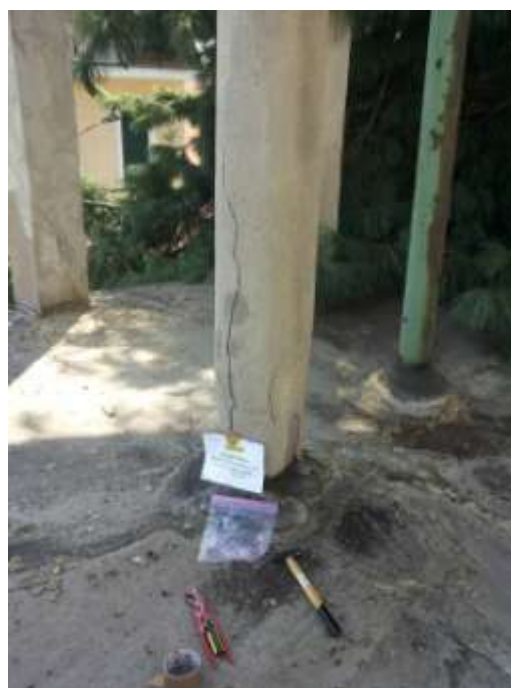
## CAMPIONE CM 07

| SIGLA CAMPIONE | DATA DI PRELIEVO | POSIZIONE PRELIEVO | TIPO DI ANALISI | RISULTATO |
|---|---|---|---|---|
| CM 07 | 19/07/2016 | SETTORE OVEST Torre piezometrica<br>tubazione centrale in fibrocemento | ESEM/EDS | <b>AMIANTO<br/>PRESENTE<br/>CRISOTILO</b> |

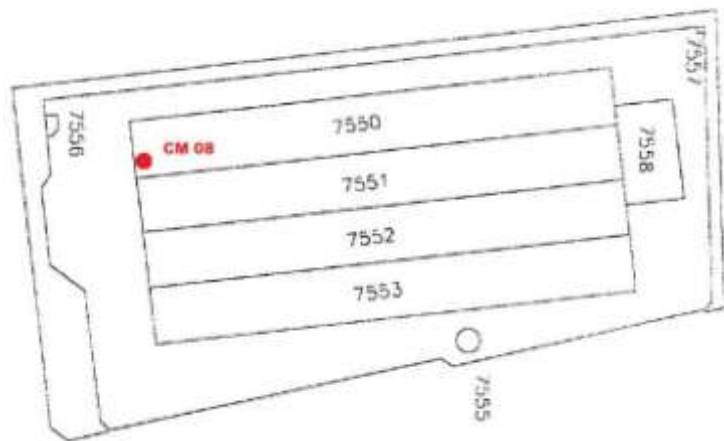
## CAMPIONE CM 08

| SIGLA<br>CAMPIONE | DATA DI<br>PRELIEVO | POSIZIONE PRELIEVO | TIPO DI<br>ANALISI | RISULTATO |
|---|---|---|---|---|
| CM 08 | 19/07/2016 | SETTORE OVEST<br>Guarnizione flangia<br>canale<br>termoconvettore | ESEM/EDS | <b>AMIANTO NON<br/>RILEVATO</b> |

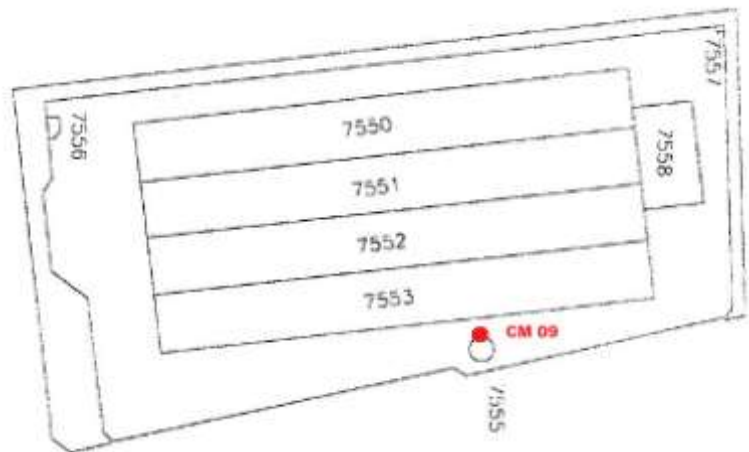
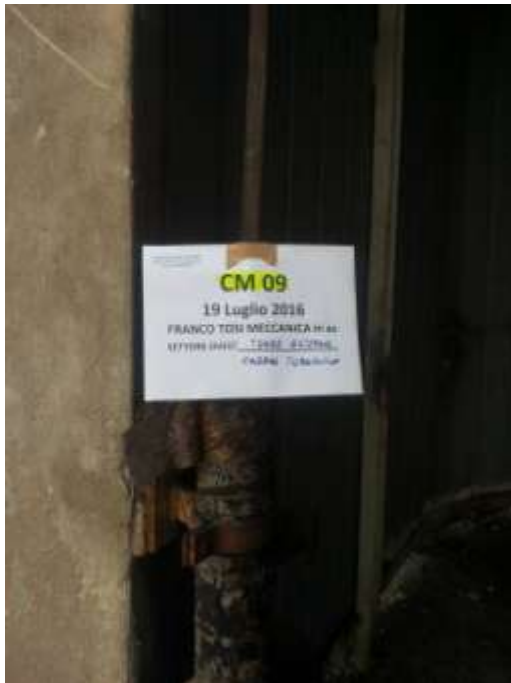
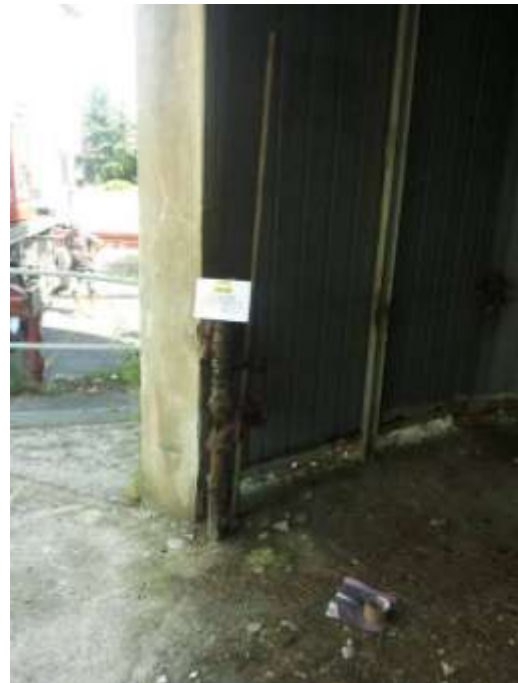
**CAMPIONE CM 09**

| SIGLA<br>CAMPIONE | DATA DI<br>PRELIEVO | POSIZIONE PRELIEVO | TIPO DI<br>ANALISI | RISULTATO |
|---|---|---|---|---|
| CM 09 | 19/07/2016 | SETTORE OVEST Torre<br>piezometrica Fascia<br>Tubazione | ESEM/EDS | <b>AMIANTO NON<br/>RILEVATO</b> |

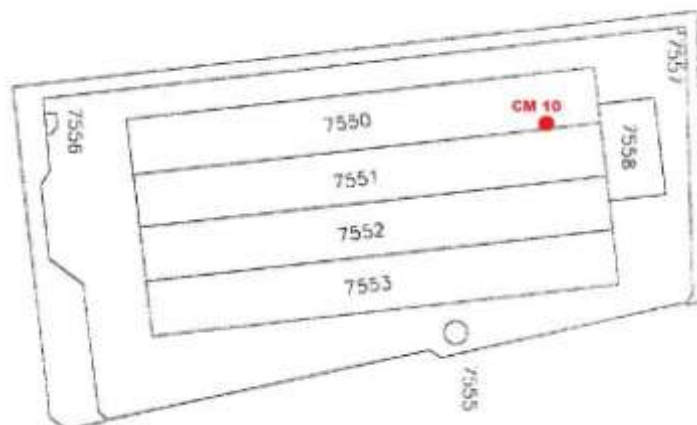
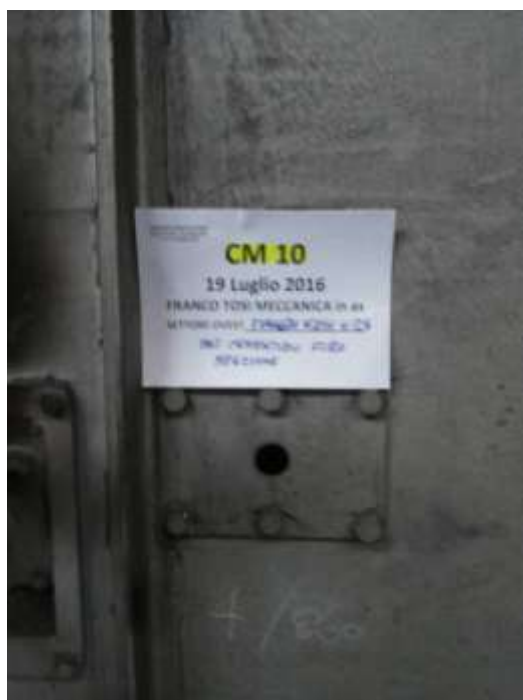
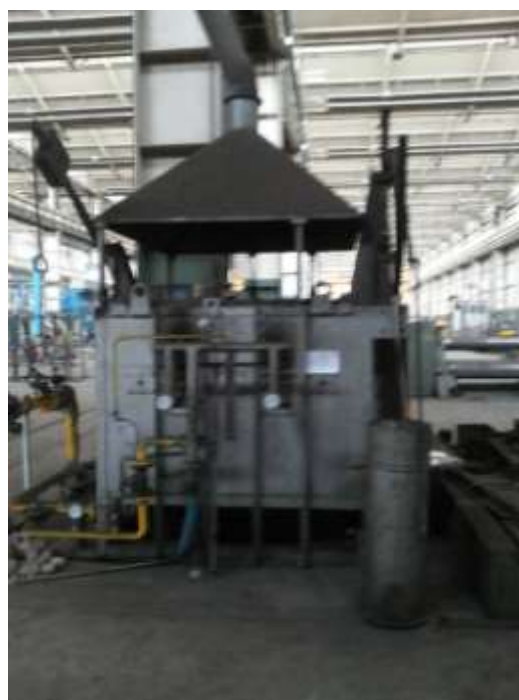
## CAMPIONE CM 10

| SIGLA<br>CAMPIONE | DATA DI<br>PRELIEVO | POSIZIONE PRELIEVO | TIPO DI<br>ANALISI | RISULTATO |
|---|---|---|---|---|
| CM 10 | 19/07/2016 | SETTORE OVEST<br>Fornetto Stein H129<br>Foro ispezione | ESEM/EDS | <b>AMIANTO NON<br/>RILEVATO</b> |

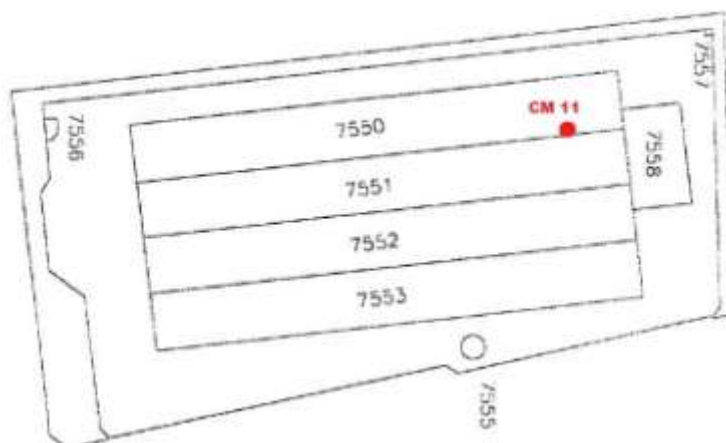
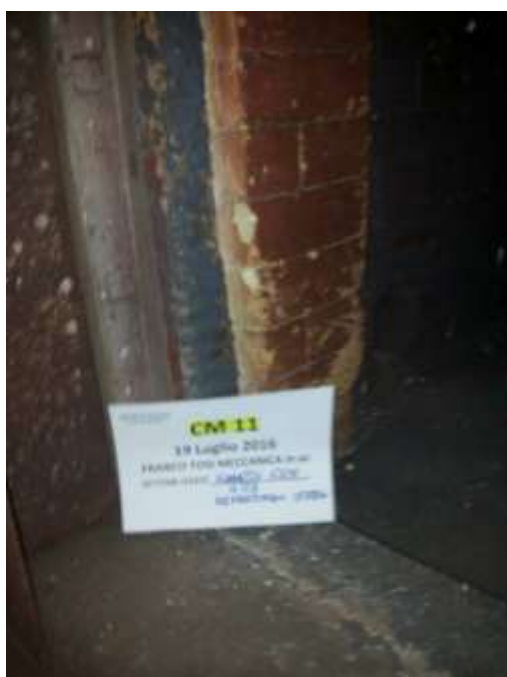
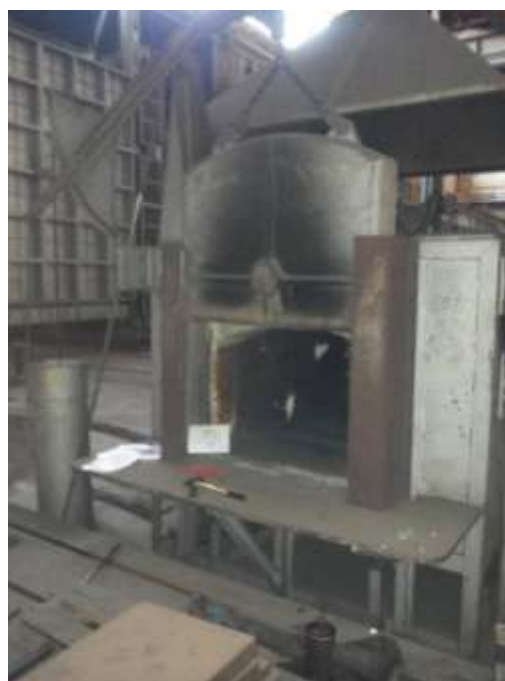
## CAMPIONE CM 11

| SIGLA CAMPIONE | DATA DI PRELIEVO | POSIZIONE PRELIEVO | TIPO DI ANALISI | RISULTATO |
|---|---|---|---|---|
| CM 11 | 19/07/2016 | SETTORE OVEST<br>Fornetto Stein H129<br>Refrattario Interno | ESEM/EDS | <b>AMIANTO NON RILEVATO</b> |

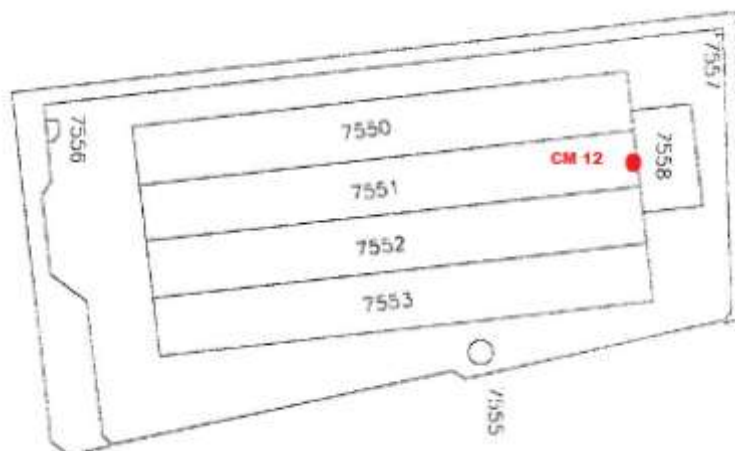
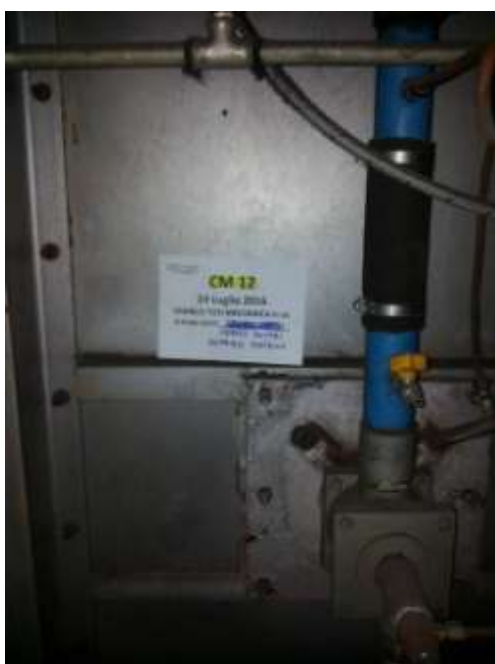
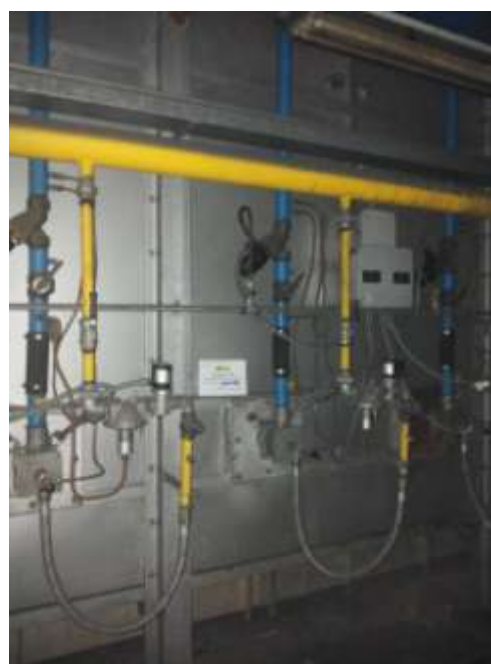
## CAMPIONE CM 12

| SIGLA CAMPIONE | DATA DI PRELIEVO | POSIZIONE PRELIEVO | TIPO DI ANALISI | RISULTATO |
|---|---|---|---|---|
| CM 12 | 19/07/2016 | SETTORE OVEST Forno<br>SOTTRI Guarnizione<br>Portelli | ESEM/EDS | <b>AMIANTO<br/>PRESENTE<br/>CRISOLITO</b> |

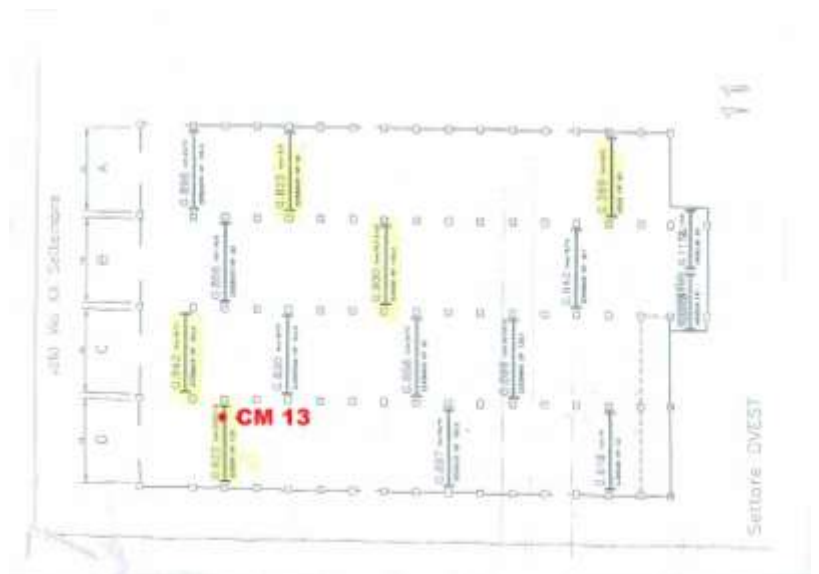
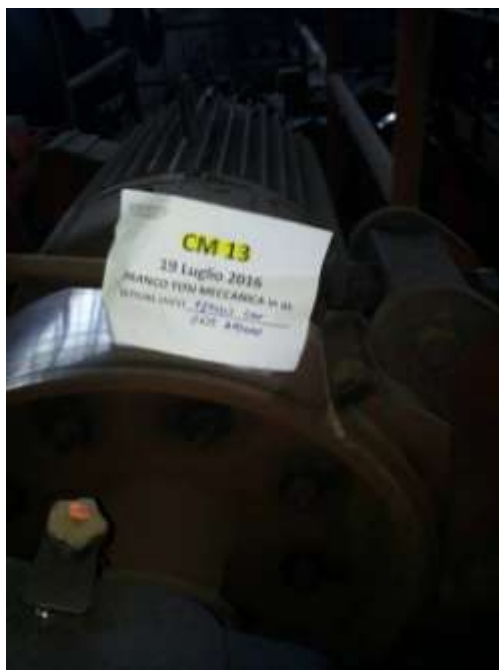
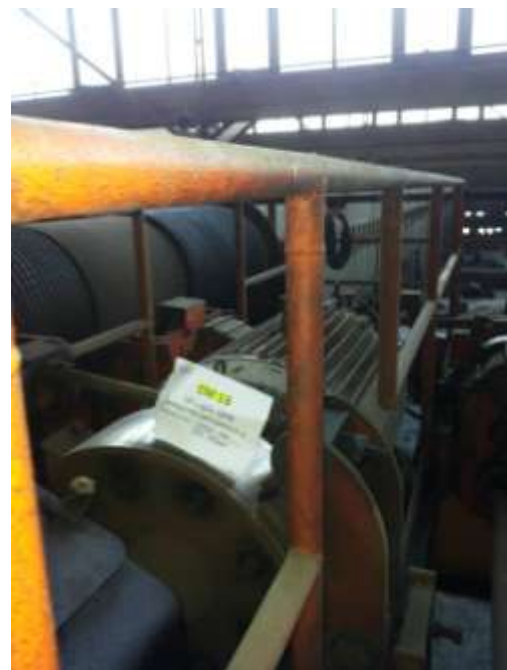
## CAMPIONE CM 13

| SIGLA CAMPIONE | DATA DI PRELIEVO | POSIZIONE PRELIEVO | TIPO DI ANALISI | RISULTATO |
|---|---|---|---|---|
| CM 13 | 19/07/2016 | SETTORE OVEST Gru G622 Badoni - Ferodo | ESEM/EDS | <b>AMIANTO PRESENTE CRISOLITO</b> |

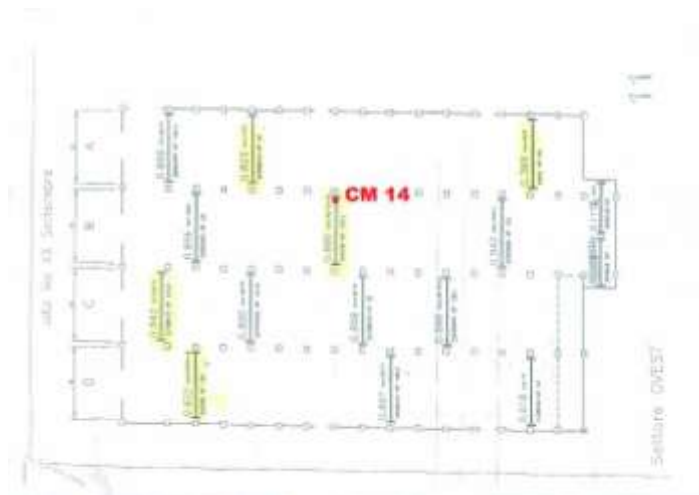
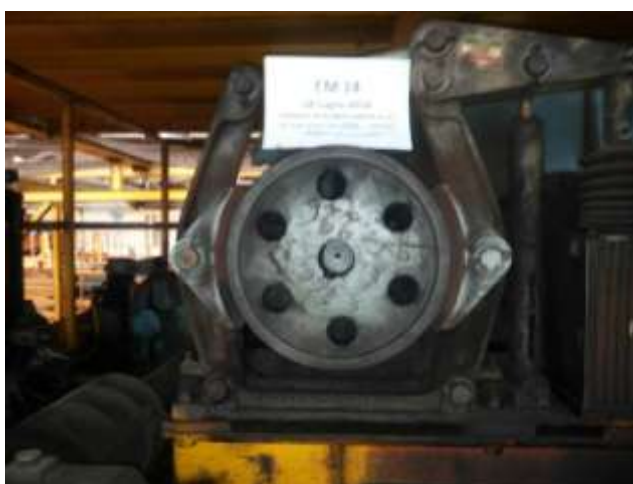
## CAMPIONE CM 14

| SIGLA<br>CAMPIONE | DATA DI<br>PRELIEVO | POSIZIONE PRELIEVO | TIPO DI<br>ANALISI | RISULTATO |
|---|---|---|---|---|
| CM 14 | 28/07/2016 | SETTORE OVEST Gru<br>G900 Badoni - Ferodo<br>Gancio piccolo | ESEM/EDS | <b>AMIANTO NON<br/>RILEVATO</b> |

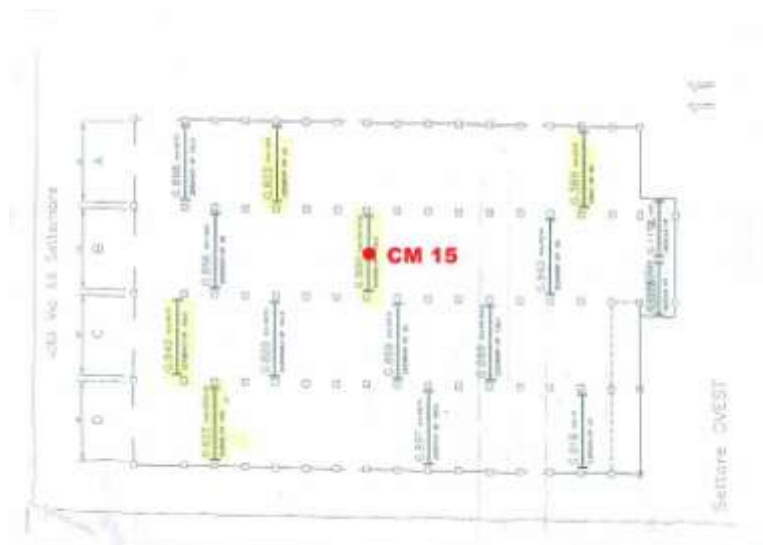
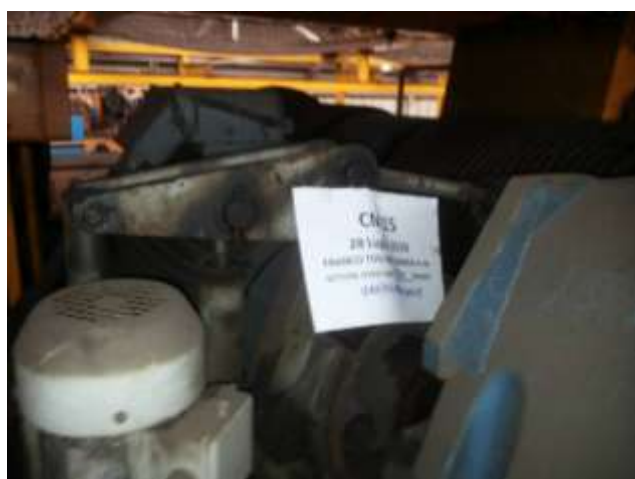
## CAMPIONE CM 15

| SIGLA<br>CAMPIONE | DATA DI<br>PRELIEVO | POSIZIONE PRELIEVO | TIPO DI<br>ANALISI | RISULTATO |
|---|---|---|---|---|
| CM 15 | 28/07/2016 | SETTORE OVEST Gru<br>G900 Badoni - Ferodo<br>Gancio GRANDE | ESEM/EDS | <b>AMIANTO<br/>PRESENTE<br/>CRISOLITO</b> |

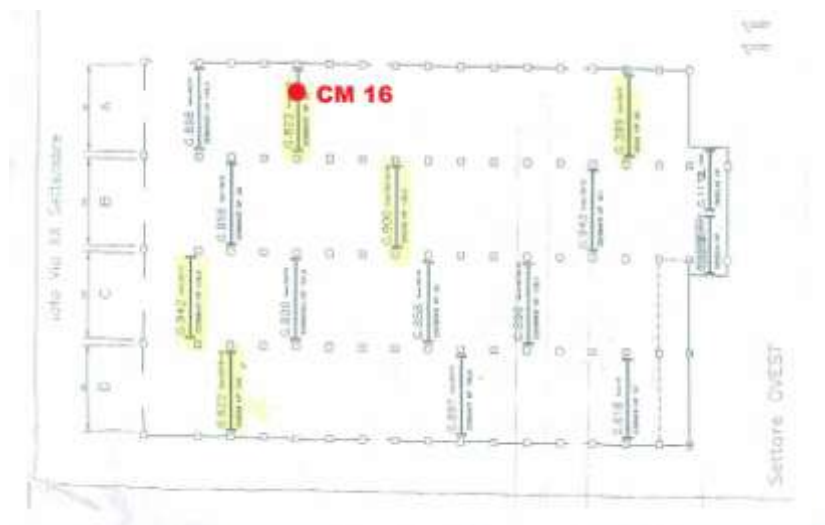
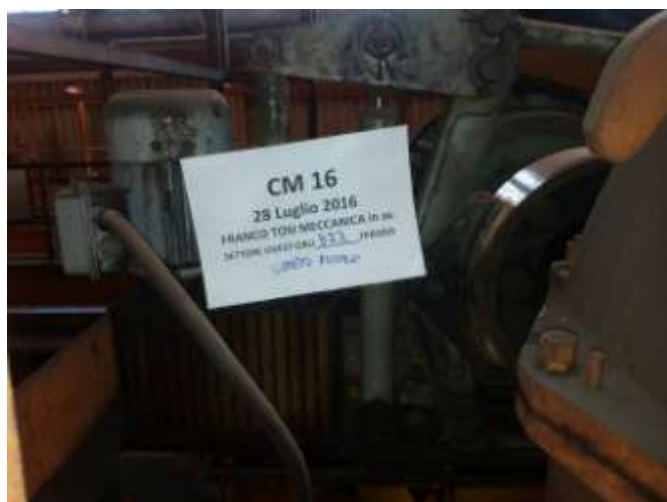
## CAMPIONE CM 16

| SIGLA<br>CAMPIONE | DATA DI<br>PRELIEVO | POSIZIONE PRELIEVO | TIPO DI<br>ANALISI | RISULTATO |
|---|---|---|---|---|
| CM 16 | 28/07/2016 | SETTORE OVEST Gru<br>G822 Zerbinati -<br>Ferodo Gancio<br>Piccolo | ESEM/EDS | <b>AMIANTO<br/>PRESENTE<br/>CRISOLITO</b> |

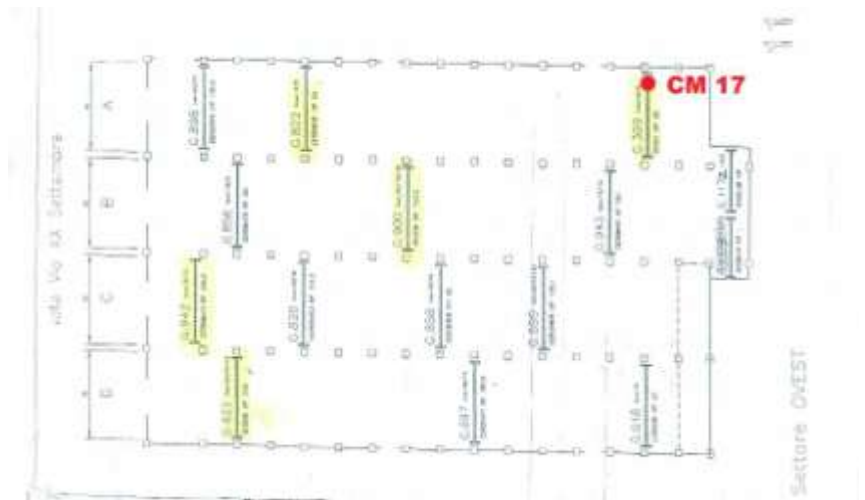
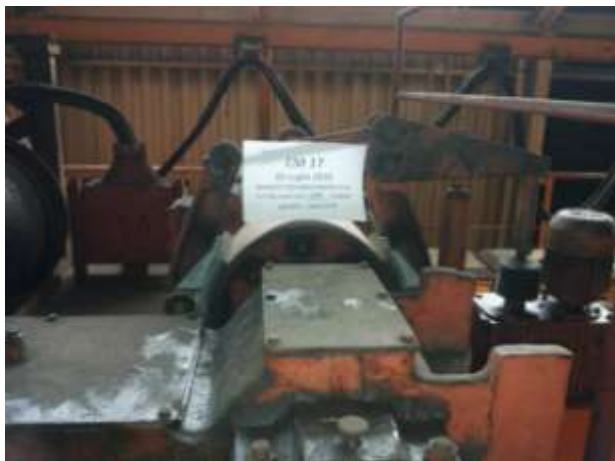
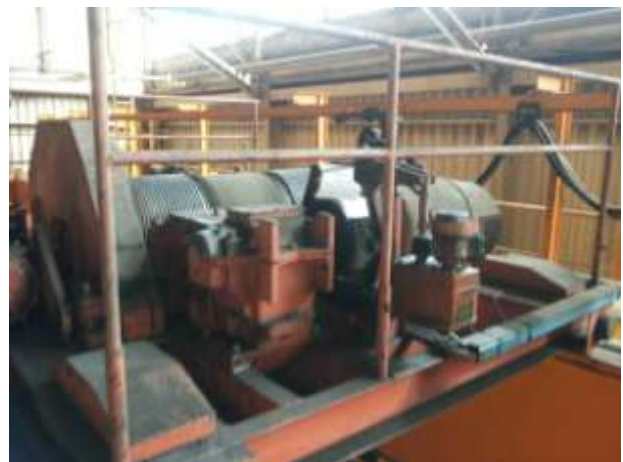
## CAMPIONE CM 17

| SIGLA CAMPIONE | DATA DI PRELIEVO | POSIZIONE PRELIEVO | TIPO DI ANALISI | RISULTATO |
|---|---|---|---|---|
| CM 17 | 28/07/2016 | SETTORE OVEST Gru G399 Krao - Ferodo Gancio Grande | ESEM/EDS | <b>AMIANTO NON RILEVATO</b> |

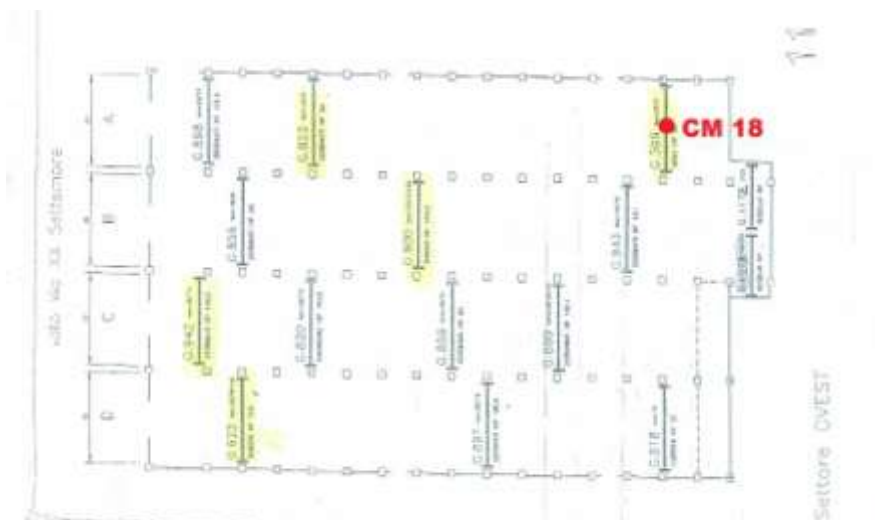
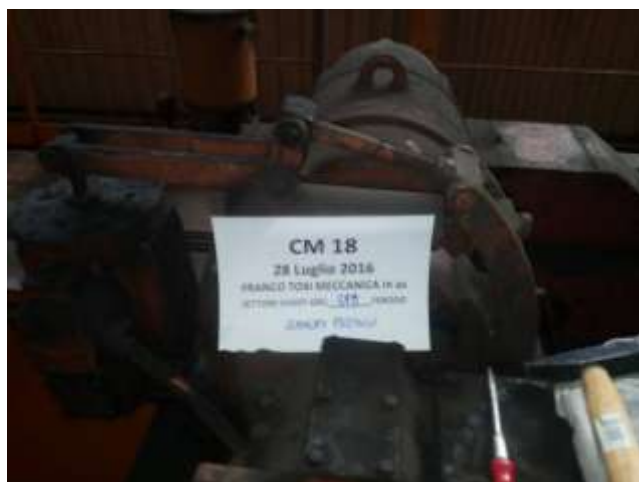
## CAMPIONE CM 18

| SIGLA CAMPIONE | DATA DI PRELIEVO | POSIZIONE PRELIEVO | TIPO DI ANALISI | RISULTATO |
|---|---|---|---|---|
| CM 18 | 28/07/2016 | SETTORE OVEST Gru G399 Krao - Ferodo Gancio Piccolo | ESEM/EDS | <b>AMIANTO NON RILEVATO</b> |

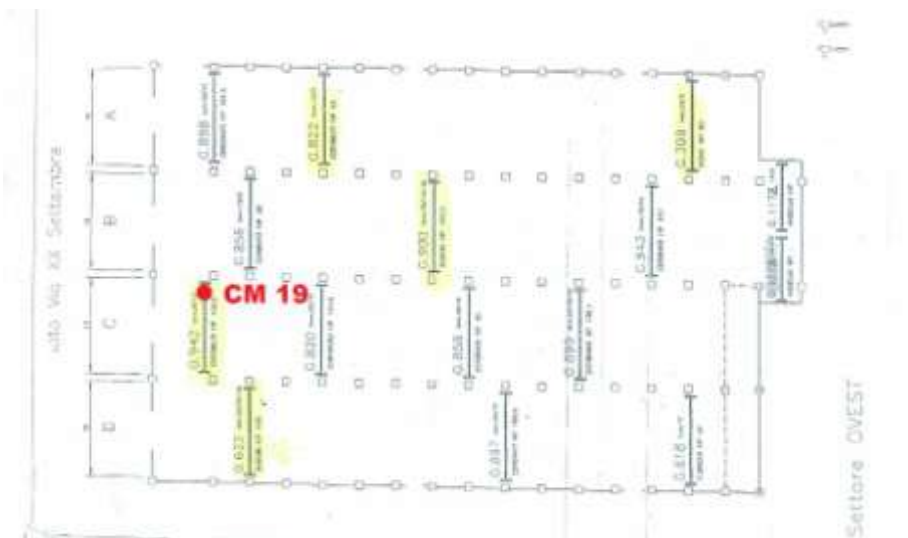
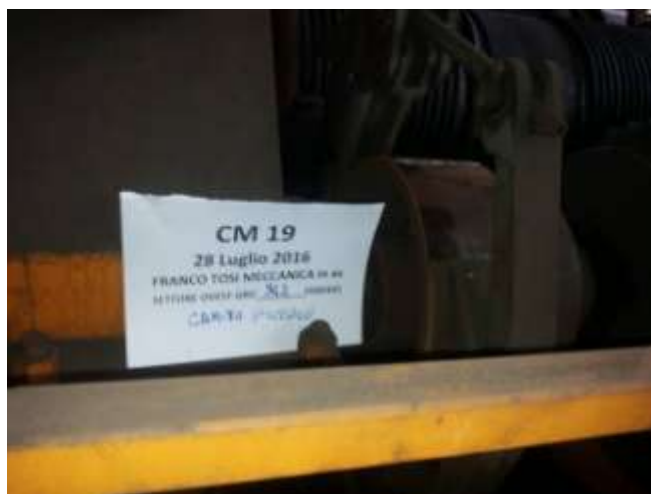
## CAMPIONE CM 19

| SIGLA CAMPIONE | DATA DI PRELIEVO | POSIZIONE PRELIEVO | TIPO DI ANALISI | RISULTATO |
|---|---|---|---|---|
| CM 19 | 28/07/2016 | SETTORE OVEST Gru<br>G942 Zerbinati -<br>Ferodo Gancio<br>Piccolo | ESEM/EDS | <b>AMIANTO NON<br/>RILEVATO</b> |

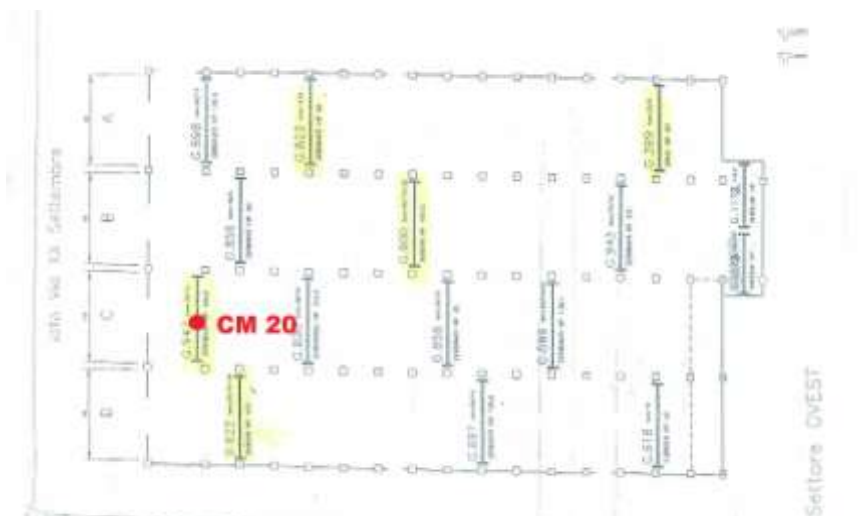
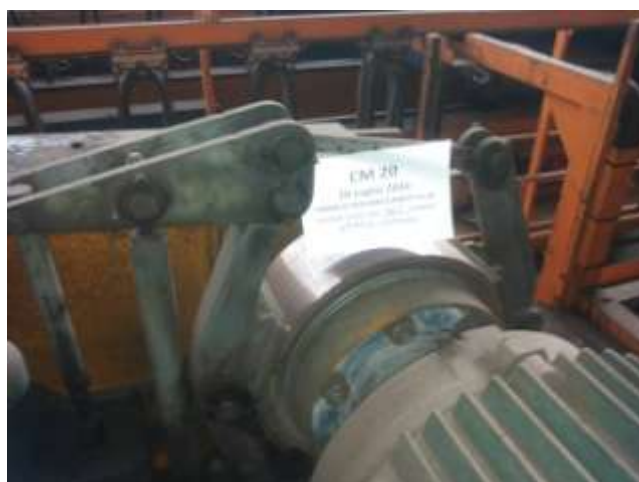
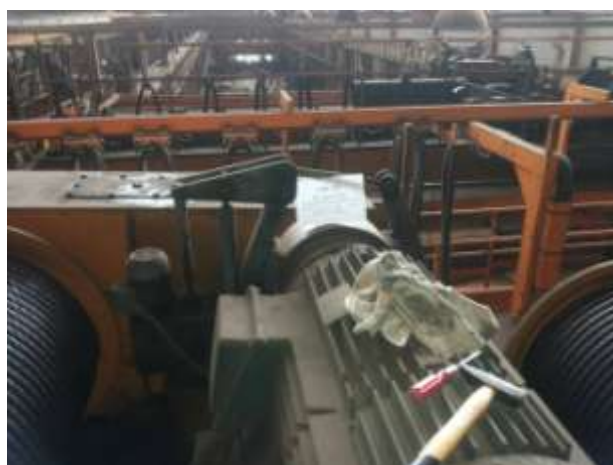
## CAMPIONE CM 20

| SIGLA<br>CAMPIONE | DATA DI<br>PRELIEVO | POSIZIONE PRELIEVO | TIPO DI<br>ANALISI | RISULTATO |
|---|---|---|---|---|
| CM 20 | 28/07/2016 | SETTORE OVEST Gru<br>G942 Zerbinati -<br>Ferodo Gancio<br>Grande | ESEM/EDS | <b>AMIANTO<br/>PRESENTE<br/>CRISOLITE</b> |

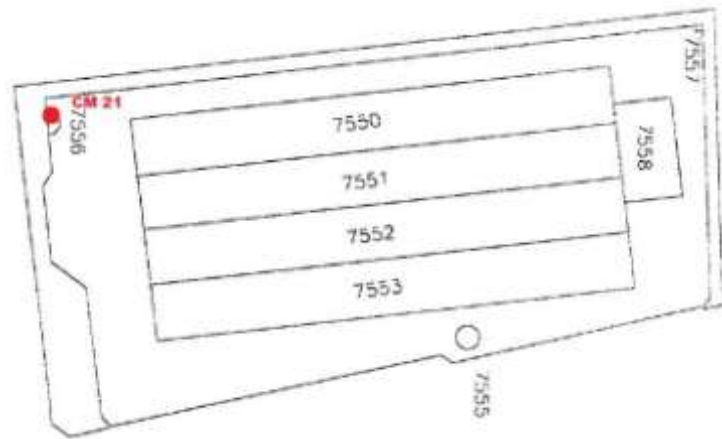
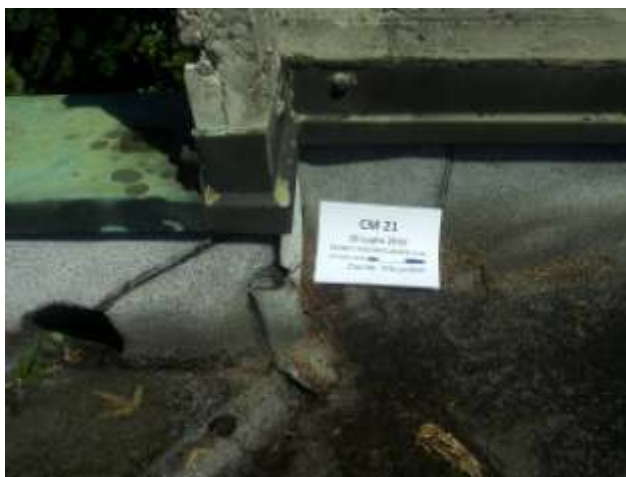
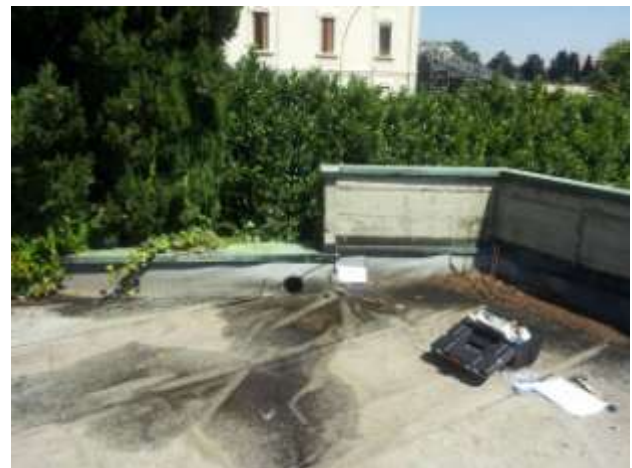
## CAMPIONE CM 21

| SIGLA<br>CAMPIONE | DATA DI<br>PRELIEVO | POSIZIONE PRELIEVO | TIPO DI<br>ANALISI | RISULTATO |
|---|---|---|---|---|
| CM 21 | 28/07/2016 | SETTORE OVEST<br>Portineria<br>Guaina Tetto | ESEM/EDS | <b>AMIANTO<br/>PRESENTE<br/>CRISOLITO</b> |

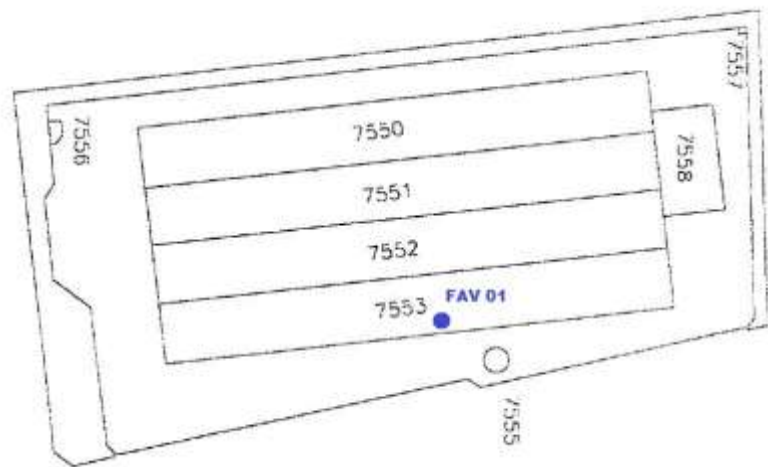
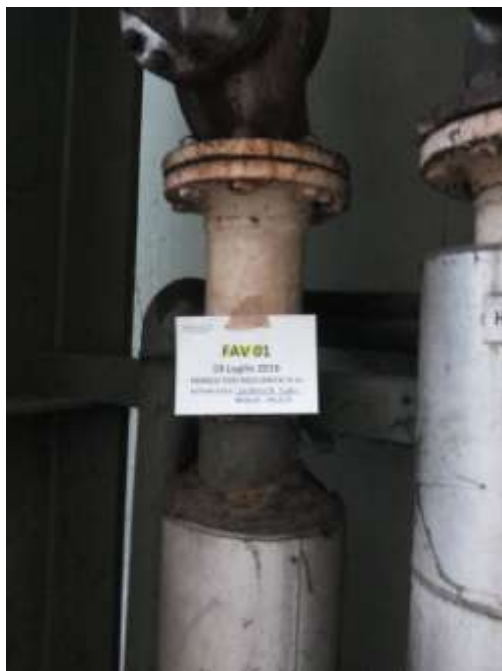
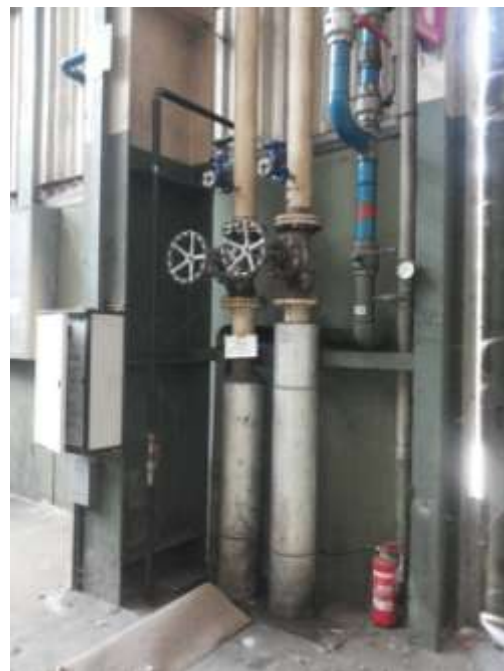
## CAMPIONE FAV 01

| SIGLA<br>CAMPIONE | DATA DI<br>PRELIEVO | POSIZIONE PRELIEVO | TIPO DI<br>ANALISI | RISULTATO |
|---|---|---|---|---|
| FAV 01 | 19/07/2016 | SETTORE OVEST<br>Coibente tubi acqua<br>calda | XRF + ESEM | <b>Cancerogeno<br/>Categoria 2</b> |

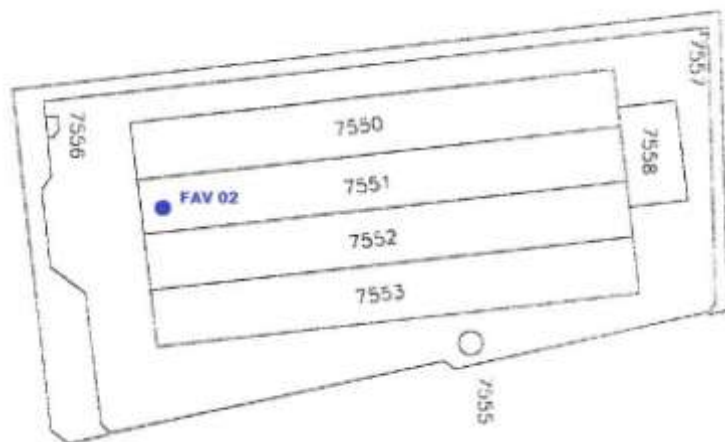
## CAMPIONE FAV 02

| SIGLA CAMPIONE | DATA DI PRELIEVO | POSIZIONE PRELIEVO | TIPO DI ANALISI | RISULTATO |
|---|---|---|---|---|
| FAV 02 | 19/07/2016 | SETTORE OVEST<br>Coibente SOPRA<br>RADIATORI | XRF + ESEM | <b>Cancerogeno<br/>Categoria 2</b> |

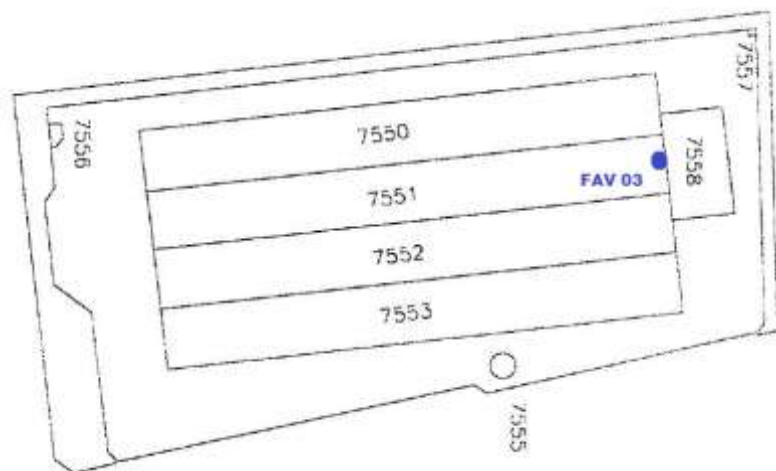
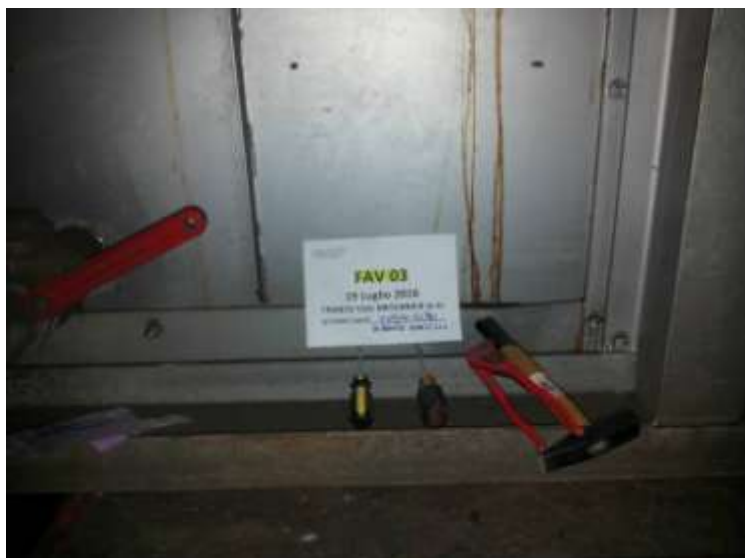
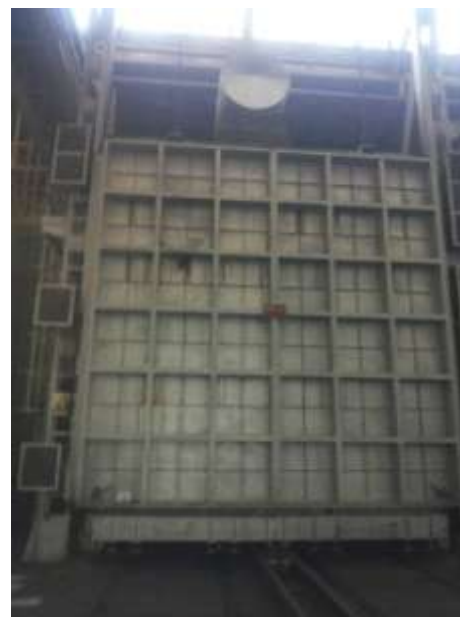
## CAMPIONE FAV 03

| SIGLA<br>CAMPIONE | DATA DI<br>PRELIEVO | POSIZIONE PRELIEVO | TIPO DI<br>ANALISI | RISULTATO |
|---|---|---|---|---|
| FAV 03 | 19/07/2016 | SETTORE OVEST Forno<br>SOTTRI Coibentazione<br>Mantello | XRF + ESEM | <b>Cancerogeno<br/>Categoria 1B<br/>Fibre Ceramiche</b> |

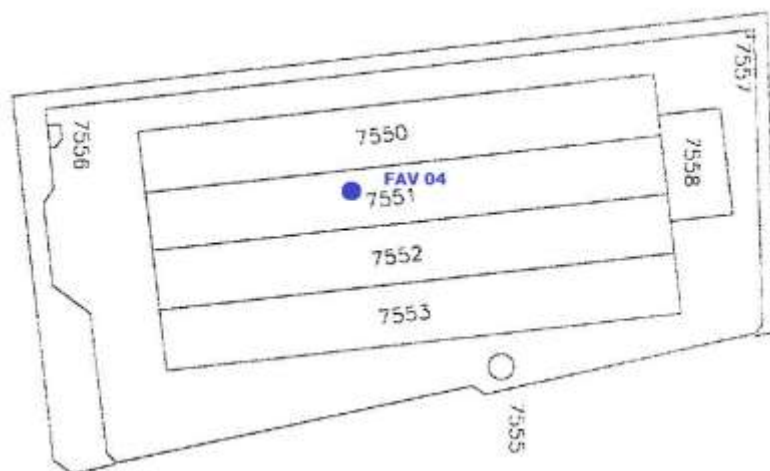
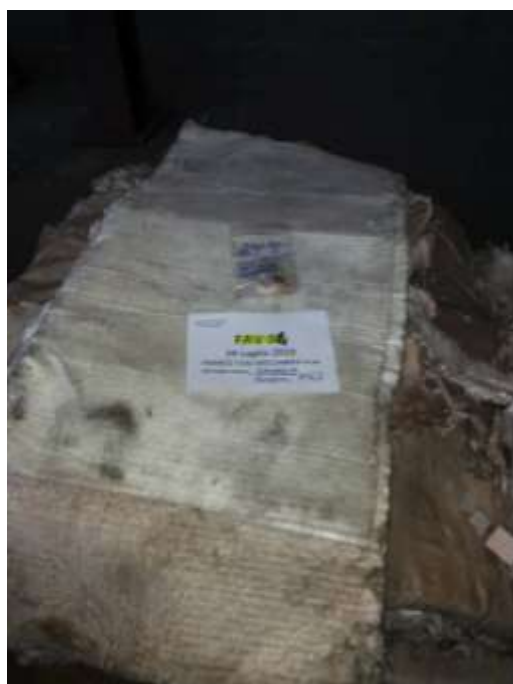
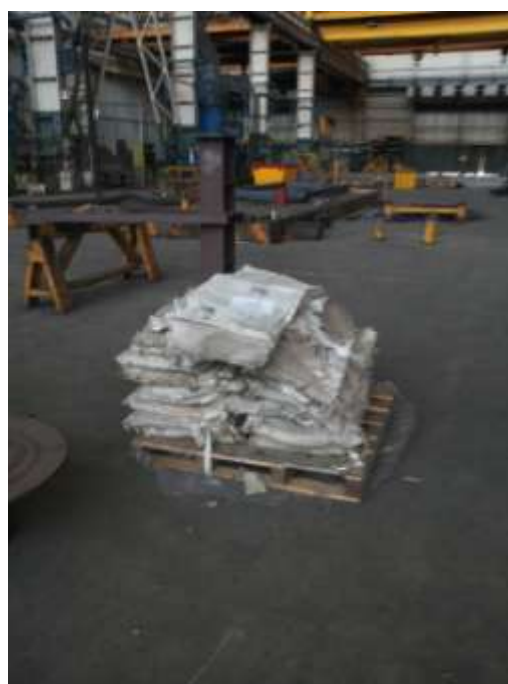
## CAMPIONE FAV 04

| SIGLA CAMPIONE | DATA DI PRELIEVO | POSIZIONE PRELIEVO | TIPO DI ANALISI | RISULTATO |
|---|---|---|---|---|
| FAV 04 | 19/07/2016 | SETTORE OVEST<br>Bancale Cuscini | XRF + ESEM | <b>Cancerogeno<br/>Categoria 2</b> |

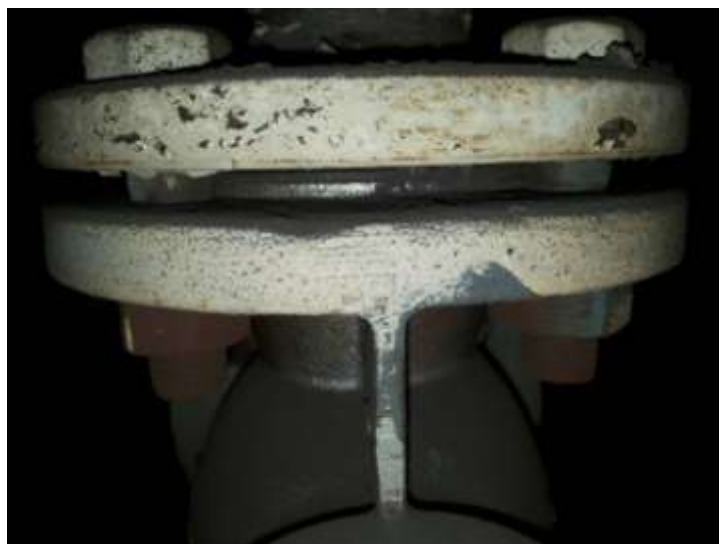
ACCOPPIAMENTI FLANGIATI  
TERMOCONVETTORI

GUARNIZIONE NON PRESENTE

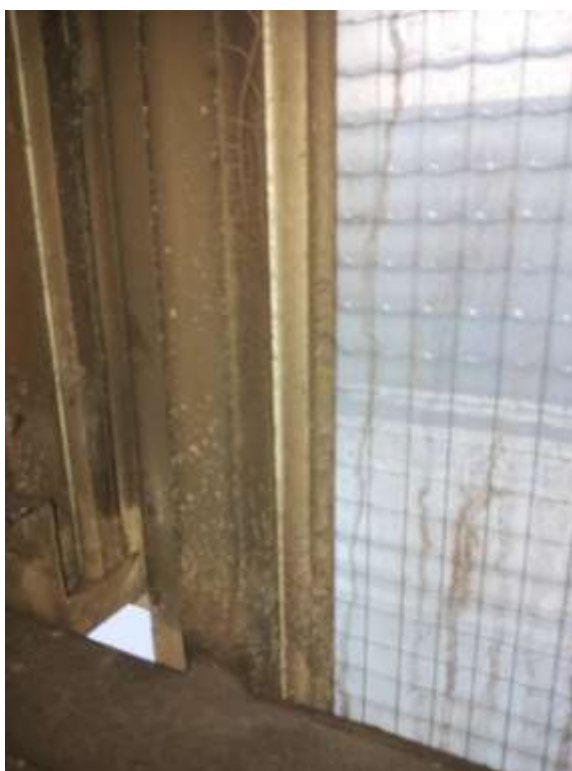
VETRATE SHED

STUCCO NON PRESENTE

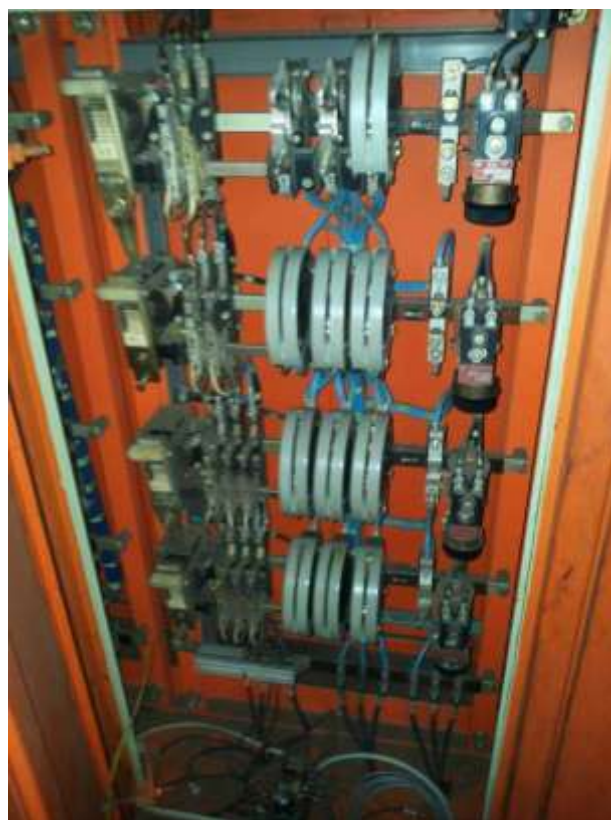
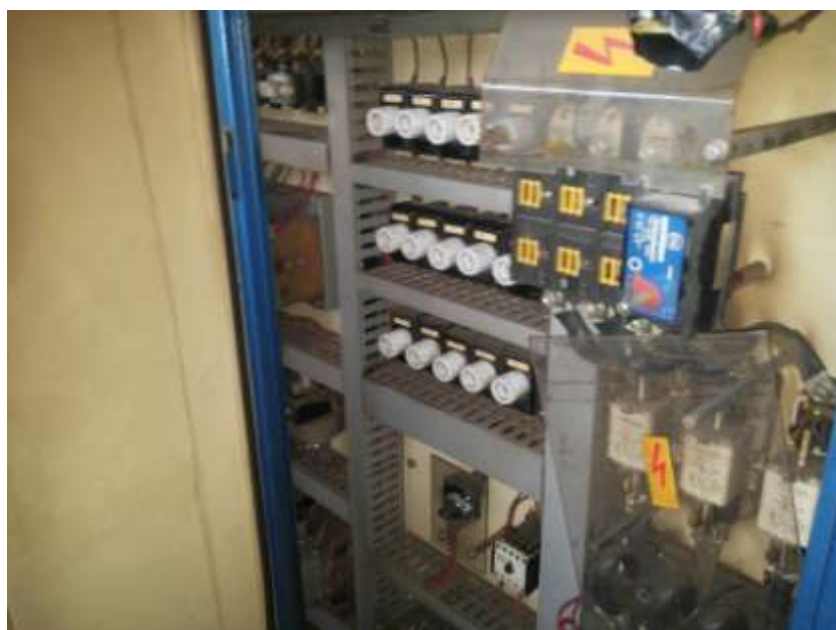
QUADRI ELETTRICI GRU

MATERIALI NON SOSPETTI
