**FRANCO TOSI MECCANICA SpA in A.S.**  
**SETTORE OVEST**  
**Via XX Settembre n.41 - 20025 LEGNANO**

**INDAGINE AMBIENTALE PER LA MAPPATURA  
DEI MATERIALI CONTENENTI AMIANTO E FAV**

**Luglio 2016**

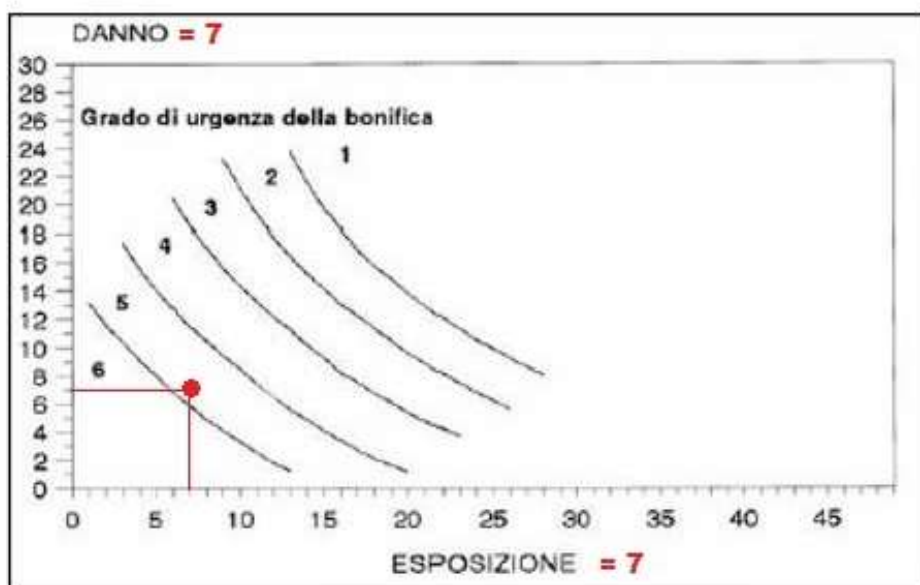
### A - FATTORI DI DANNO - SETTORE OVEST - GUARNIZIONI FLANGE FORNO H156

| N° | Parametro | Condizioni | Punteggio per singola voce | PUNTEGGIO ASSEGNATO |
|---|---|---|---|---|
| | TOTALE PUNTEGGIO FATTORI DI DANNO | | | 7 |

| | <b>TOTALE PUNTEGGIO FATTORI DI ESPOSIZIONE</b> | | | 7 |

L'applicazione del metodo dell'Indice Versar al caso specifico ha mostrato un risultato, in relazione alle priorità di intervento, nella seguente Zona:

- **Zona 5** = Monitoraggio e controllo periodico. Controllo periodico delle aree al fine di assicurare che non si verifichino danni ulteriori.

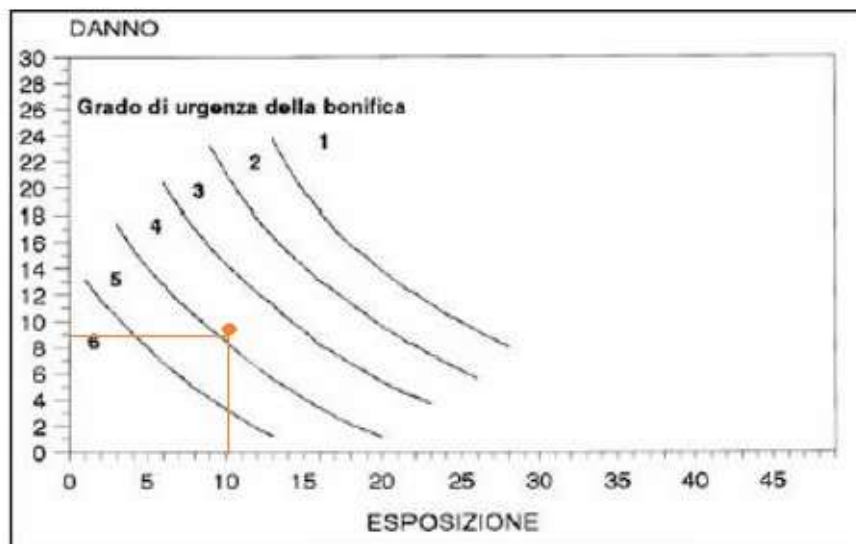
### A - FATTORI DI DANNO - SETTORE OVEST - TUBAZIONE IN CEMENTO AMIANTO

| N° | Parametro | Condizioni | Punteggio per singola voce | PUNTEGGIO ASSEGNATO |
|---|---|---|---|---|
| | TOTALE PUNTEGGIO FATTORI DI DANNO | | | 9 |

| | <b>TOTALE PUNTEGGIO FATTORI DI ESPOSIZIONE</b> | | | <b>10</b> |

L'applicazione del metodo dell'Indice Versar al caso specifico ha mostrato un risultato, in relazione alle priorità di intervento, nella seguente Zona:

- **Zona 4** = Riparazione. Le aree danneggiate dovrebbero essere sistemate con interventi limitati di confinamento o incapsulamento.

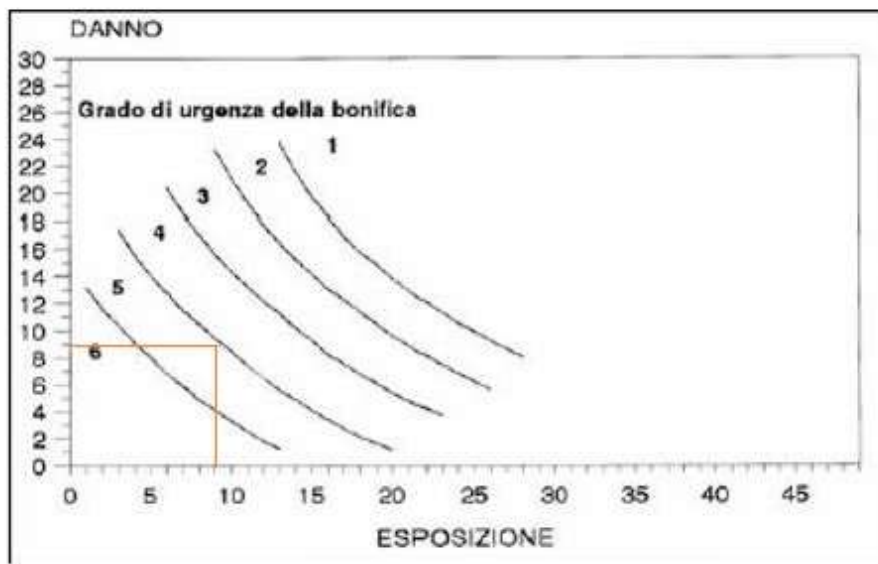
### A - FATTORI DI DANNO - SETTORE OVEST- GUARNIZIONI PORTELLI FORNO SOTTRI

| N° | Parametro | Condizioni | Punteggio per singola voce | PUNTEGGIO ASSEGNATO |
|---|---|---|---|---|
| | TOTALE PUNTEGGIO FATTORI DI DANNO | | | 8 |

| | <b>TOTALE PUNTEGGIO FATTORI DI ESPOSIZIONE</b> | | | 9 |

L'applicazione del metodo dell'Indice Versar al caso specifico ha mostrato un risultato, in relazione alle priorità di intervento, nella seguente Zona:

- **Zona 5** = Monitoraggio e controllo periodico. Controllo periodico delle aree al fine di assicurare che non si verifichino danni ulteriori.

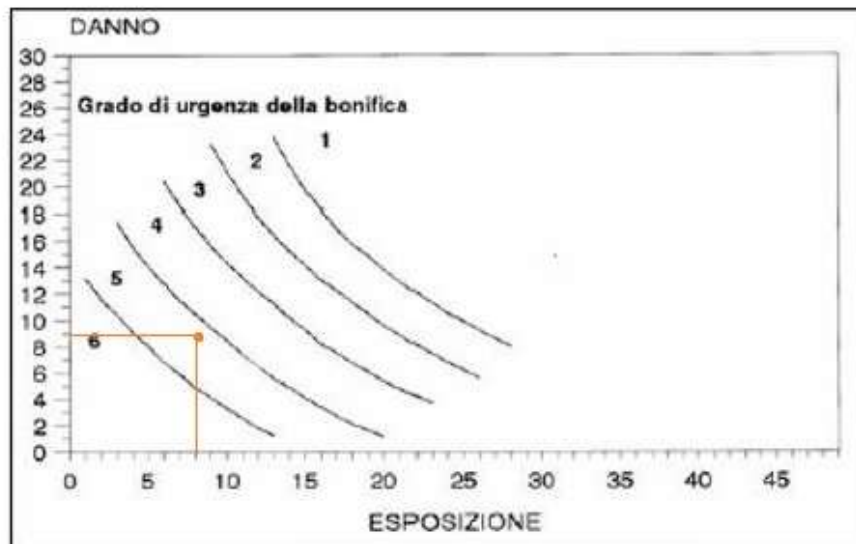
**FRANCO TOSI MECCANICA IN A.S. LEGNANO**  
**A - FATTORI DI DANNO - SETTORE OVEST - FERODI GRU**

| N° | Parametro | Condizioni | Punteggio per singola voce | PUNTEGGIO ASSEGNATO |
|---|---|---|---|---|
| | TOTALE PUNTEGGIO FATTORI DI DANNO | | | 8 |

| | <b>TOTALE PUNTEGGIO FATTORI DI ESPOSIZIONE</b> | | | 8 |

L'applicazione del metodo dell'Indice Versar al caso specifico ha mostrato un risultato, in relazione alle priorità di intervento, nella seguente Zona:

- **Zona 5** = Monitoraggio e controllo periodico. Controllo periodico delle aree al fine di assicurare che non si verifichino danni ulteriori.

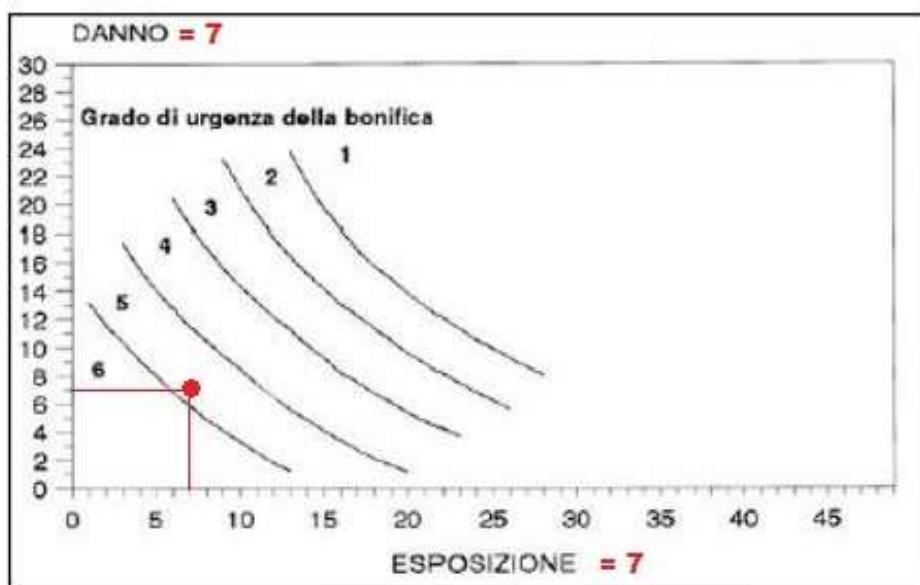
**FRANCO TOSI MECCANICA IN A.S. LEGNANO**  
**A - FATTORI DI DANNO - SETTORE OVEST - GUAINA TETTO PORTINERIA**

| N° | Parametro | Condizioni | Punteggio per singola voce | PUNTEGGIO ASSEGNATO |
|---|---|---|---|---|
| | TOTALE PUNTEGGIO FATTORI DI DANNO | | | 7 |

| | <b>TOTALE PUNTEGGIO FATTORI DI ESPOSIZIONE</b> | | | <b>7</b> |

L'applicazione del metodo dell'Indice Versar al caso specifico ha mostrato un risultato, in relazione alle priorità di intervento, nella seguente Zona:

- **Zona 5** = Monitoraggio e controllo periodico. Controllo periodico delle aree al fine di assicurare che non si verifichino danni ulteriori.
