**FRANCO TOSI MECCANICA SpA in A.S.
SETTORE TENNIS
Via Cairoli n.14 - 20025 LEGNANO**

**INDAGINE AMBIENTALE PER LA MAPPATURA
DEI MATERIALI CONTENENTI AMIANTO E FAV**

Luglio 2016

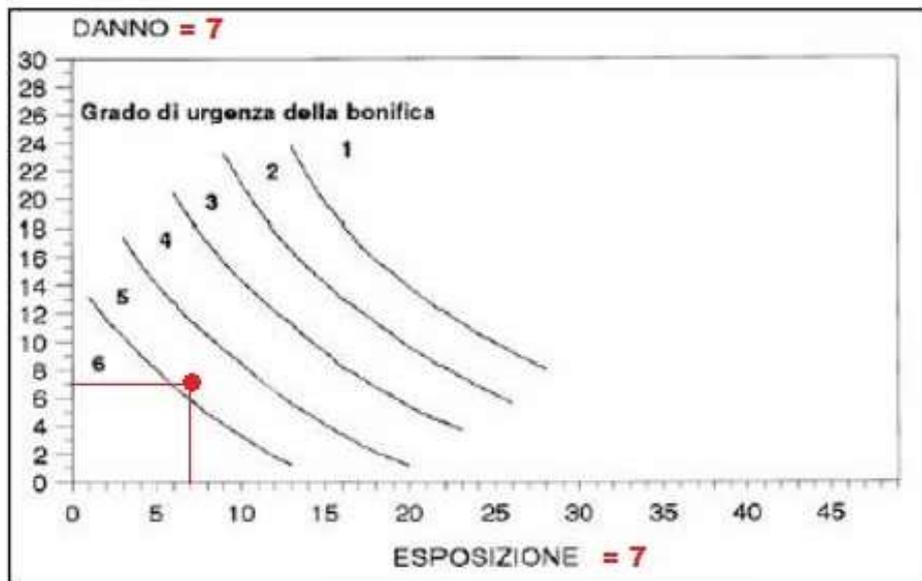
FRANCO TOSI MECCANICA IN A.S. LEGNANO
A - FATTORI DI DANNO - SETTORE TENNIS - GUAINA TETTO

| N° | Parametro | Condizioni | Punteggio per singola voce | PUNTEGGIO ASSEGNATO |
|--|--|--|---|---|
| TOTALE PUNTEGGIO FATTORI DI DANNO | | | | 7 |

| TOTALE PUNTEGGIO FATTORI DI ESPOSIZIONE | | | | 7 |

L'applicazione del metodo dell'Indice Versar al caso specifico ha mostrato un risultato, in relazione alle priorità di intervento, nella seguente Zona:

- **Zona 5** = Monitoraggio e controllo periodico. Controllo periodico delle aree al fine di assicurare che non si verifichino danni ulteriori.
