**FRANCO TOSI MECCANICA SpA in A.S.**  
**SETTORE OVEST**  
**Via XX Settembre n.41 - 20025 LEGNANO**

**INDAGINE AMBIENTALE PER LA MAPPATURA  
DEI MATERIALI CONTENENTI AMIANTO E FAV**

**Luglio 2016**

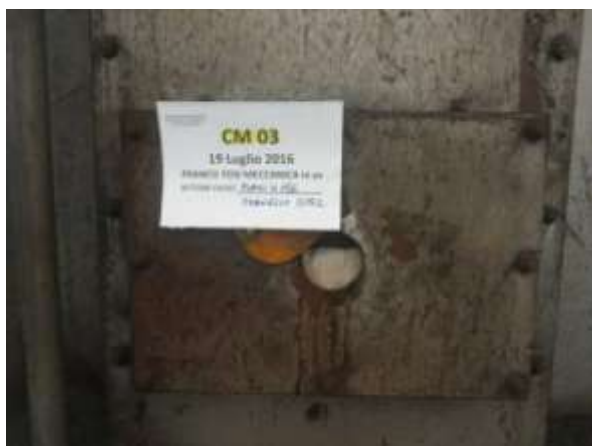
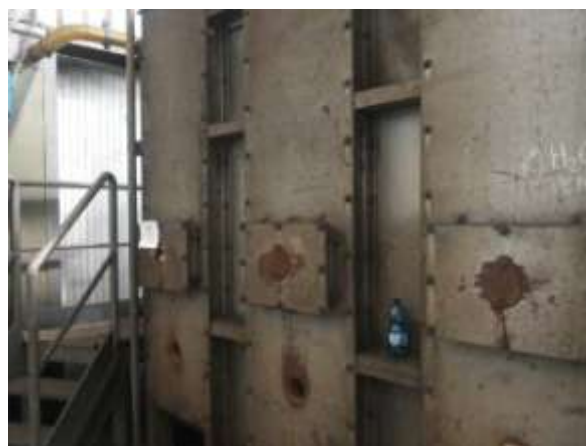
## CAMPIONE CM 03

| SIGLA<br>CAMPIONE | DATA DI<br>PRELIEVO | POSIZIONE PRELIEVO | TIPO DI<br>ANALISI | RISULTATO |
|---|---|---|---|---|
| CM 03 | 19/07/2016 | SETTORE OVEST Forno<br>H156 pannello<br>ispezione | ESEM/EDS | <b>AMIANTO NON<br/>RILEVATO</b> |

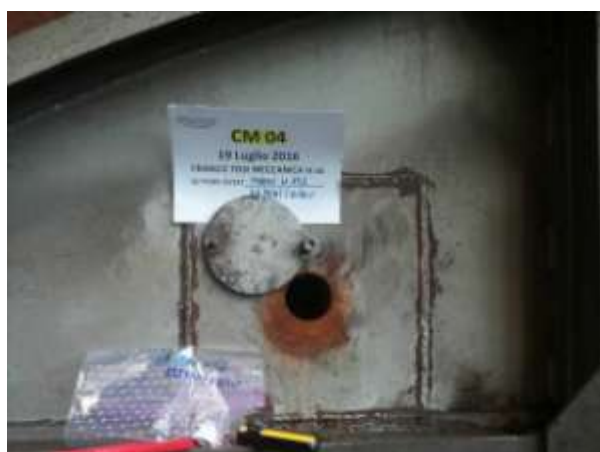
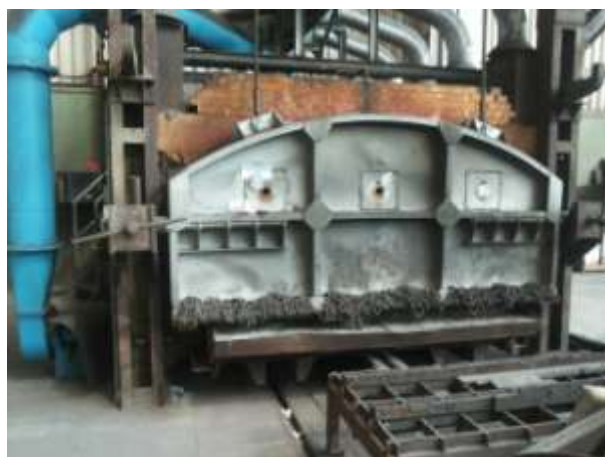
## CAMPIONE CM 04

| SIGLA<br>CAMPIONE | DATA DI<br>PRELIEVO | POSIZIONE PRELIEVO | TIPO DI<br>ANALISI | RISULTATO |
|---|---|---|---|---|
| CM 04 | 19/07/2016 | SETTORE OVEST Forno<br>H156 Refrattari | ESEM/EDS | <b>AMIANTO NON<br/>RILEVATO</b> |

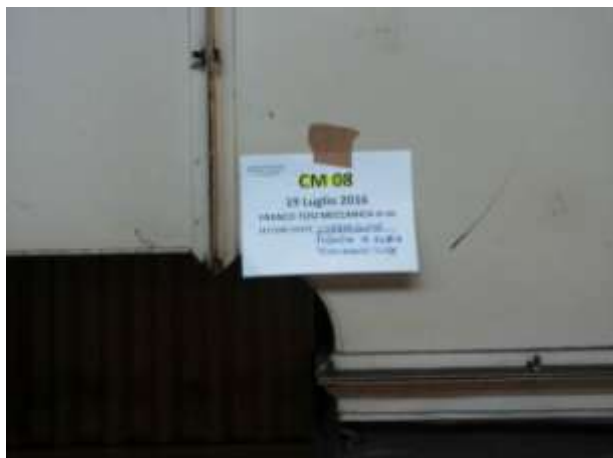
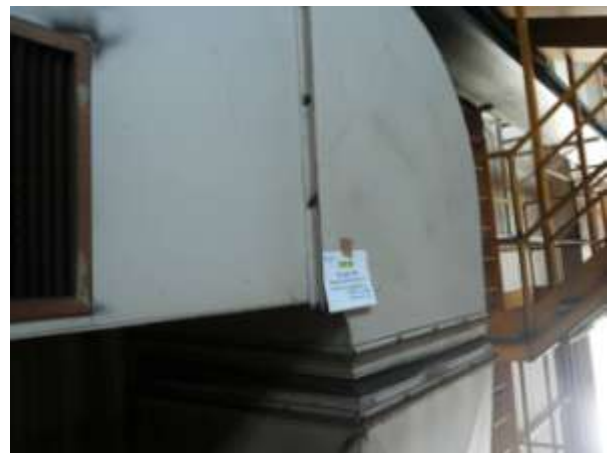
## CAMPIONE CM 08

| SIGLA<br>CAMPIONE | DATA DI<br>PRELIEVO | POSIZIONE PRELIEVO | TIPO DI<br>ANALISI | RISULTATO |
|---|---|---|---|---|
| CM 08 | 19/07/2016 | SETTORE OVEST<br>Guarnizione flangia<br>canale<br>termoconvettore | ESEM/EDS | <b>AMIANTO NON<br/>RILEVATO</b> |

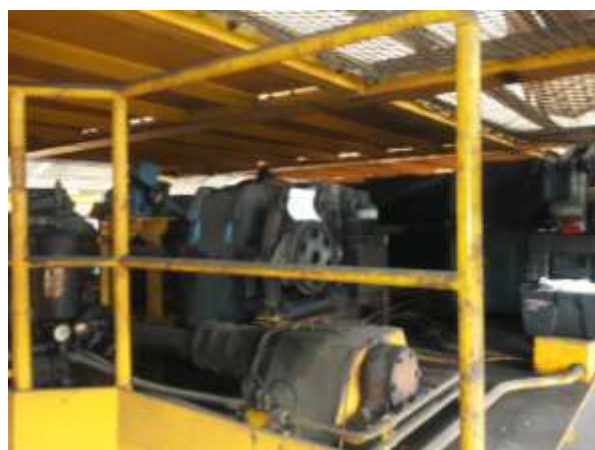
## CAMPIONE CM 14

| SIGLA<br>CAMPIONE | DATA DI<br>PRELIEVO | POSIZIONE PRELIEVO | TIPO DI<br>ANALISI | RISULTATO |
|---|---|---|---|---|
| CM 14 | 28/07/2016 | SETTORE OVEST Gru<br>G900 Badoni - Ferodo<br>Gancio piccolo | ESEM/EDS | <b>AMIANTO NON<br/>RILEVATO</b> |

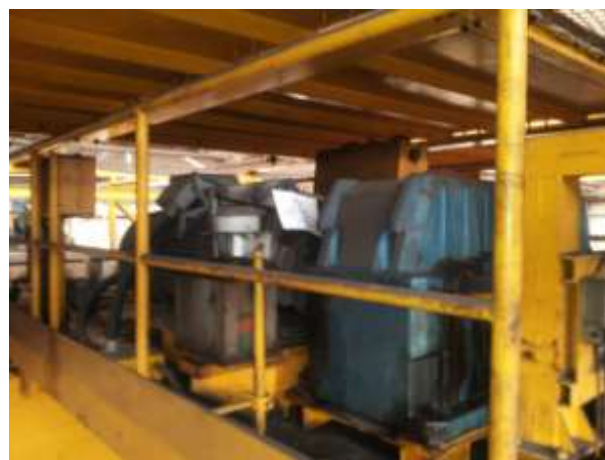
## CAMPIONE CM 15

| SIGLA<br>CAMPIONE | DATA DI<br>PRELIEVO | POSIZIONE PRELIEVO | TIPO DI<br>ANALISI | RISULTATO |
|---|---|---|---|---|
| CM 15 | 28/07/2016 | SETTORE OVEST Gru<br>G900 Badoni - Ferodo<br>Gancio GRANDE | ESEM/EDS | <b>AMIANTO<br/>PRESENTE<br/>CRISOLITO</b> |

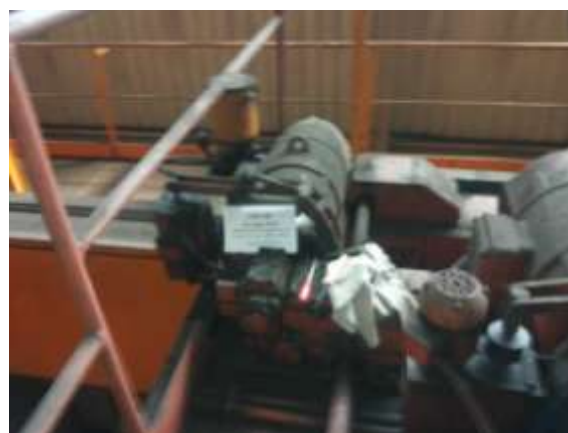
## CAMPIONE CM 16

| SIGLA<br>CAMPIONE | DATA DI<br>PRELIEVO | POSIZIONE PRELIEVO | TIPO DI<br>ANALISI | RISULTATO |
|---|---|---|---|---|
| CM 16 | 28/07/2016 | SETTORE OVEST Gru<br>G822 Zerbinati -<br>Ferodo Gancio<br>Piccolo | ESEM/EDS | <b>AMIANTO<br/>PRESENTE<br/>CRISOLITO</b> |

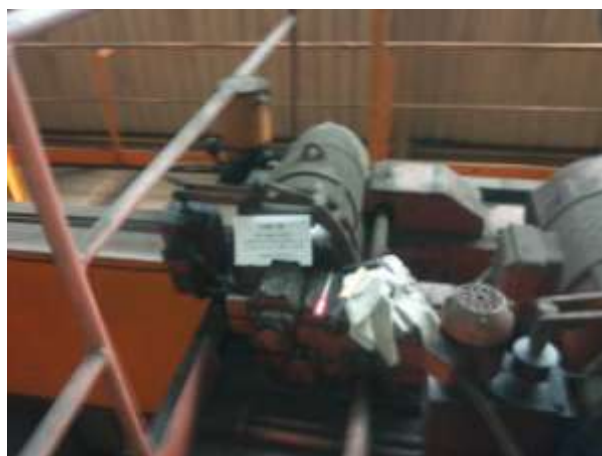
## CAMPIONE CM 18

| SIGLA CAMPIONE | DATA DI PRELIEVO | POSIZIONE PRELIEVO | TIPO DI ANALISI | RISULTATO |
|---|---|---|---|---|
| CM 18 | 28/07/2016 | SETTORE OVEST Gru G399 Krao - Ferodo Gancio Piccolo | ESEM/EDS | <b>AMIANTO NON RILEVATO</b> |

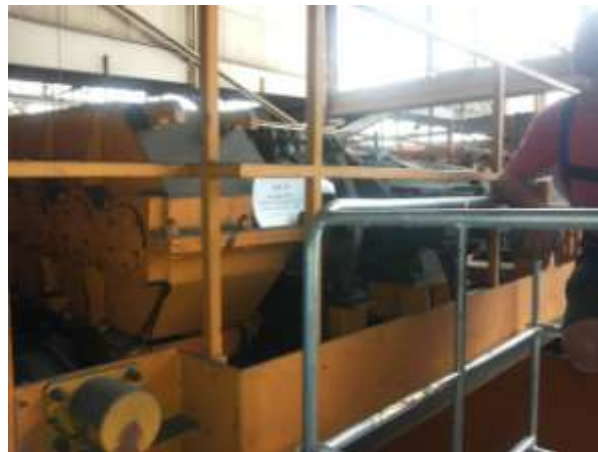
## CAMPIONE CM 19

| SIGLA CAMPIONE | DATA DI PRELIEVO | POSIZIONE PRELIEVO | TIPO DI ANALISI | RISULTATO |
|---|---|---|---|---|
| CM 19 | 28/07/2016 | SETTORE OVEST Gru<br>G942 Zerbinati -<br>Ferodo Gancio<br>Piccolo | ESEM/EDS | <b>AMIANTO NON<br/>RILEVATO</b> |

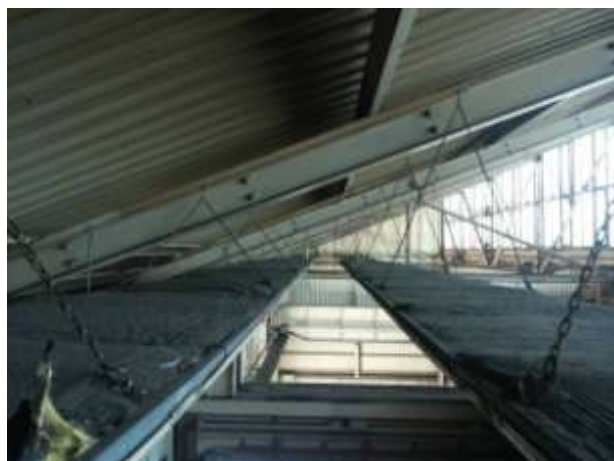
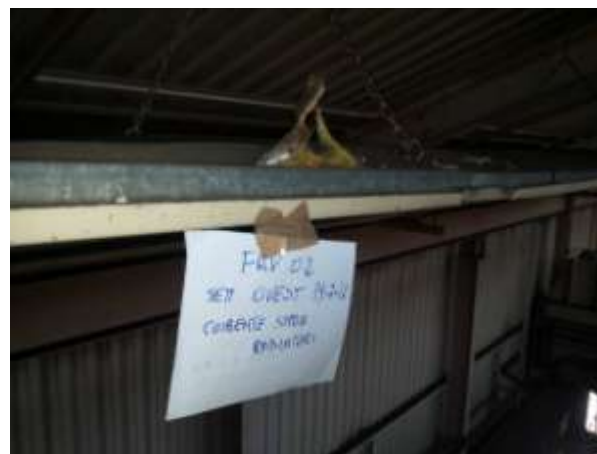
## CAMPIONE FAV 02

| SIGLA CAMPIONE | DATA DI PRELIEVO | POSIZIONE PRELIEVO | TIPO DI ANALISI | RISULTATO |
|---|---|---|---|---|
| FAV 02 | 19/07/2016 | SETTORE OVEST<br>Coibente SOPRA<br>RADIATORI | XRF + ESEM | <b>Cancerogeno<br/>Categoria 2</b> |
